Conférence de consensus pour la définition d'un projet de restauration durable du village historique de Breil-sur-Roya

CAHIER DE REFERENCES N°1

Description des berges et du lit de la Roya en amont du village Secteur Tana – Veil

Version n° 4 en date du 10 août 2022, susceptible d'être mise à jour

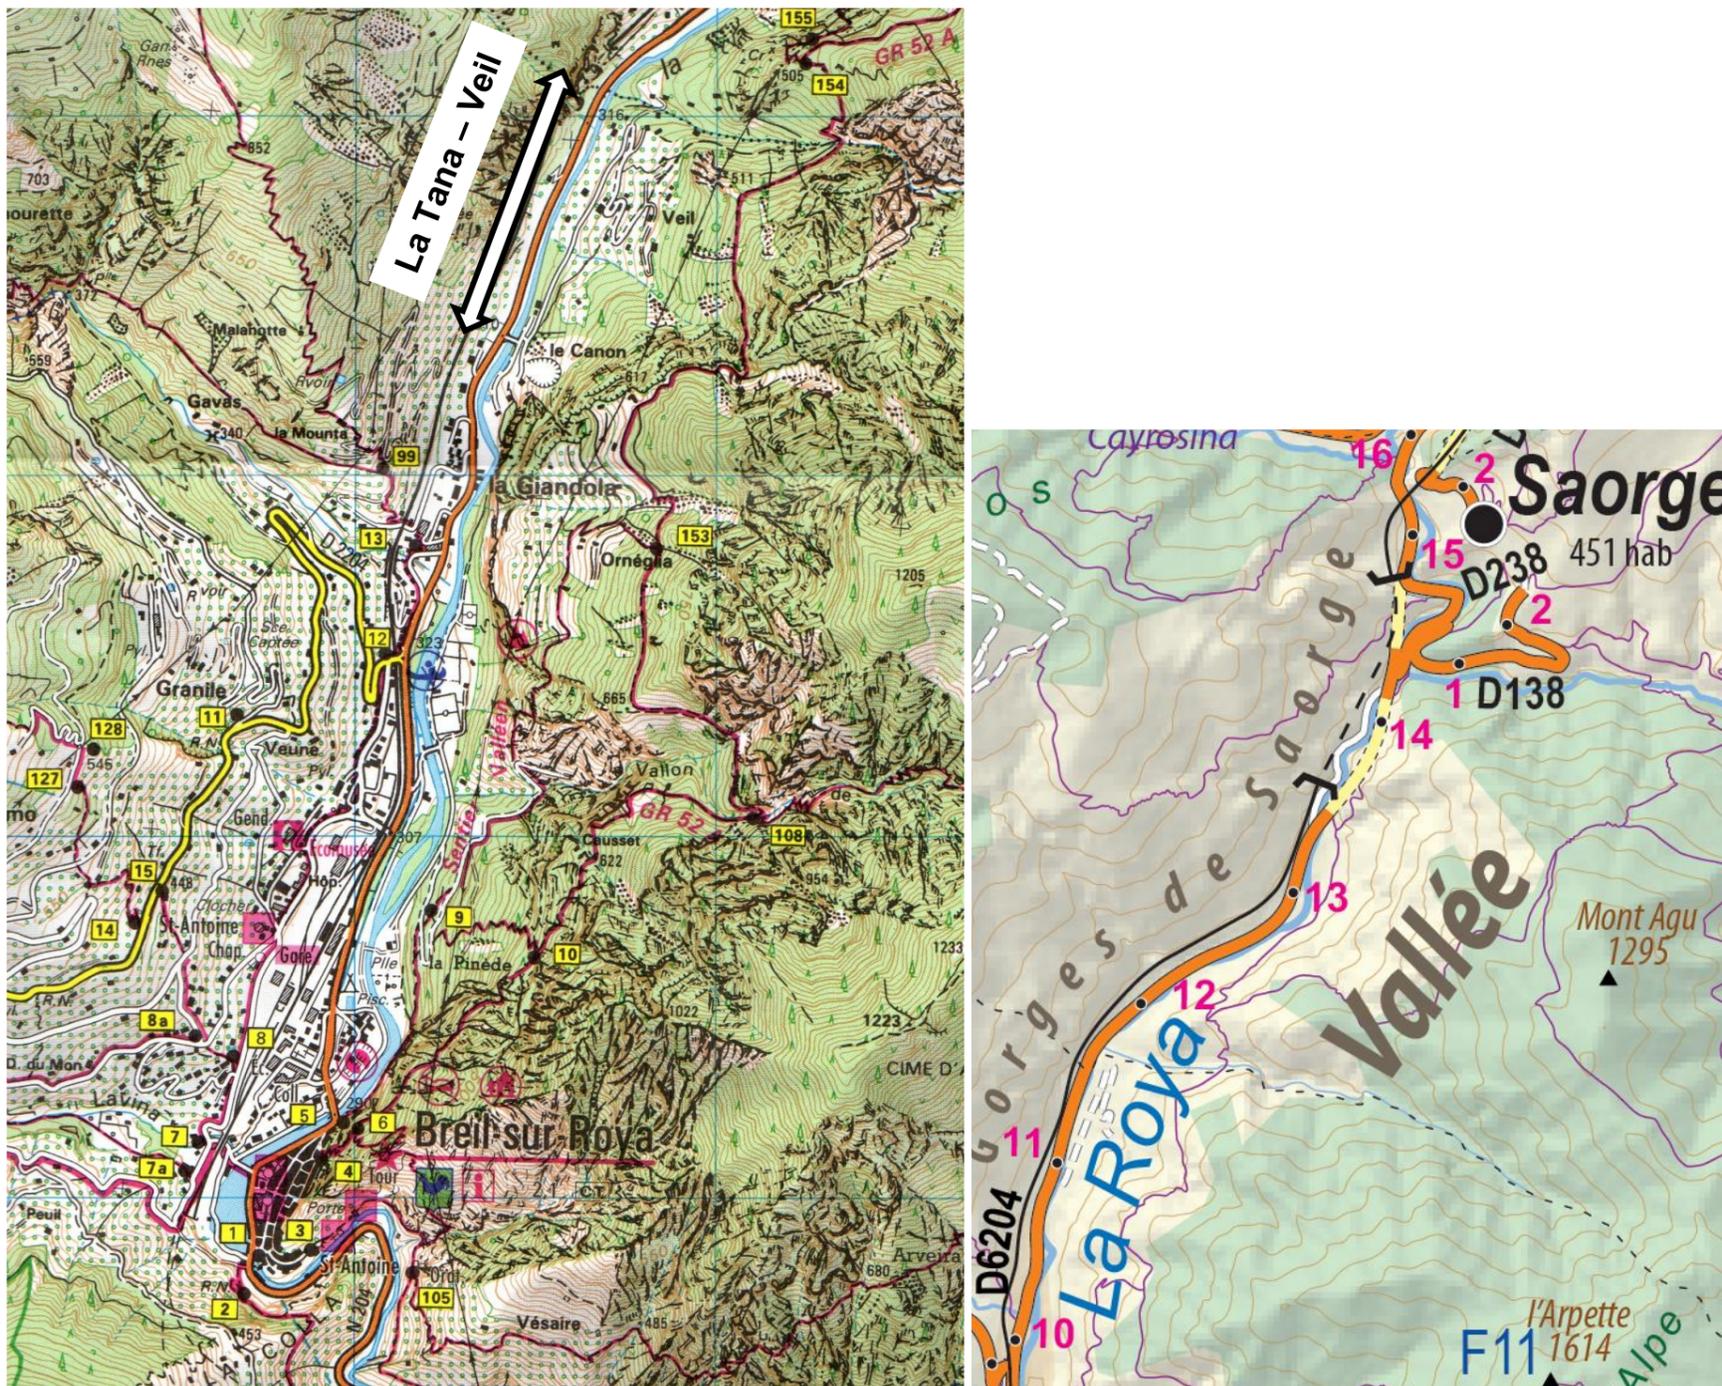
1 Tronçon dit de La Tana, entre Saorge et Breil-sur-Roya

Le lieu-dit La Tana, alias « plaine » de la Tana, alias « ligne droite » de la Tana, désigne un tronçon de la Roya, et de la RD 6204 qui la longe en rive droite, entre le point kilométrique 10,9 et le point kilométrique 13,5.

Ce tronçon est partagé entre les communes de Breil-sur-Roya et de Saorge. Il est limité, à l'amont par des gorges de Saorge, et à l'Aval par le pont de Veil au hameau de la Giandola, au nord du bourg de Breil. C'est un des rares tronçons relativement droits de la Roya, rivière torrentielle très sinueuse en général.

La pente du tronçon de la Roya situé dans la Tana, entre le PK 13,5 et le PK 10,9 (30 m / 2500 m) est de l'ordre de 1,2%.

- au sortir des gorges de Saorge, PK13,5, altitude environ 335 m ;
- puis court rapide de Gémion jusqu'au PK13 ;
- puis plat jusqu'au confluent du vallon de Cainé, PK11,7, altitude environ 315 m ;
- puis pente assez régulière jusqu'au pont de Veil, PK 10,9, altitude 305 m.

Localisation du segment de La Tana dans la vallée de la Roya, en amont du village de Breil. (Carte IGN)

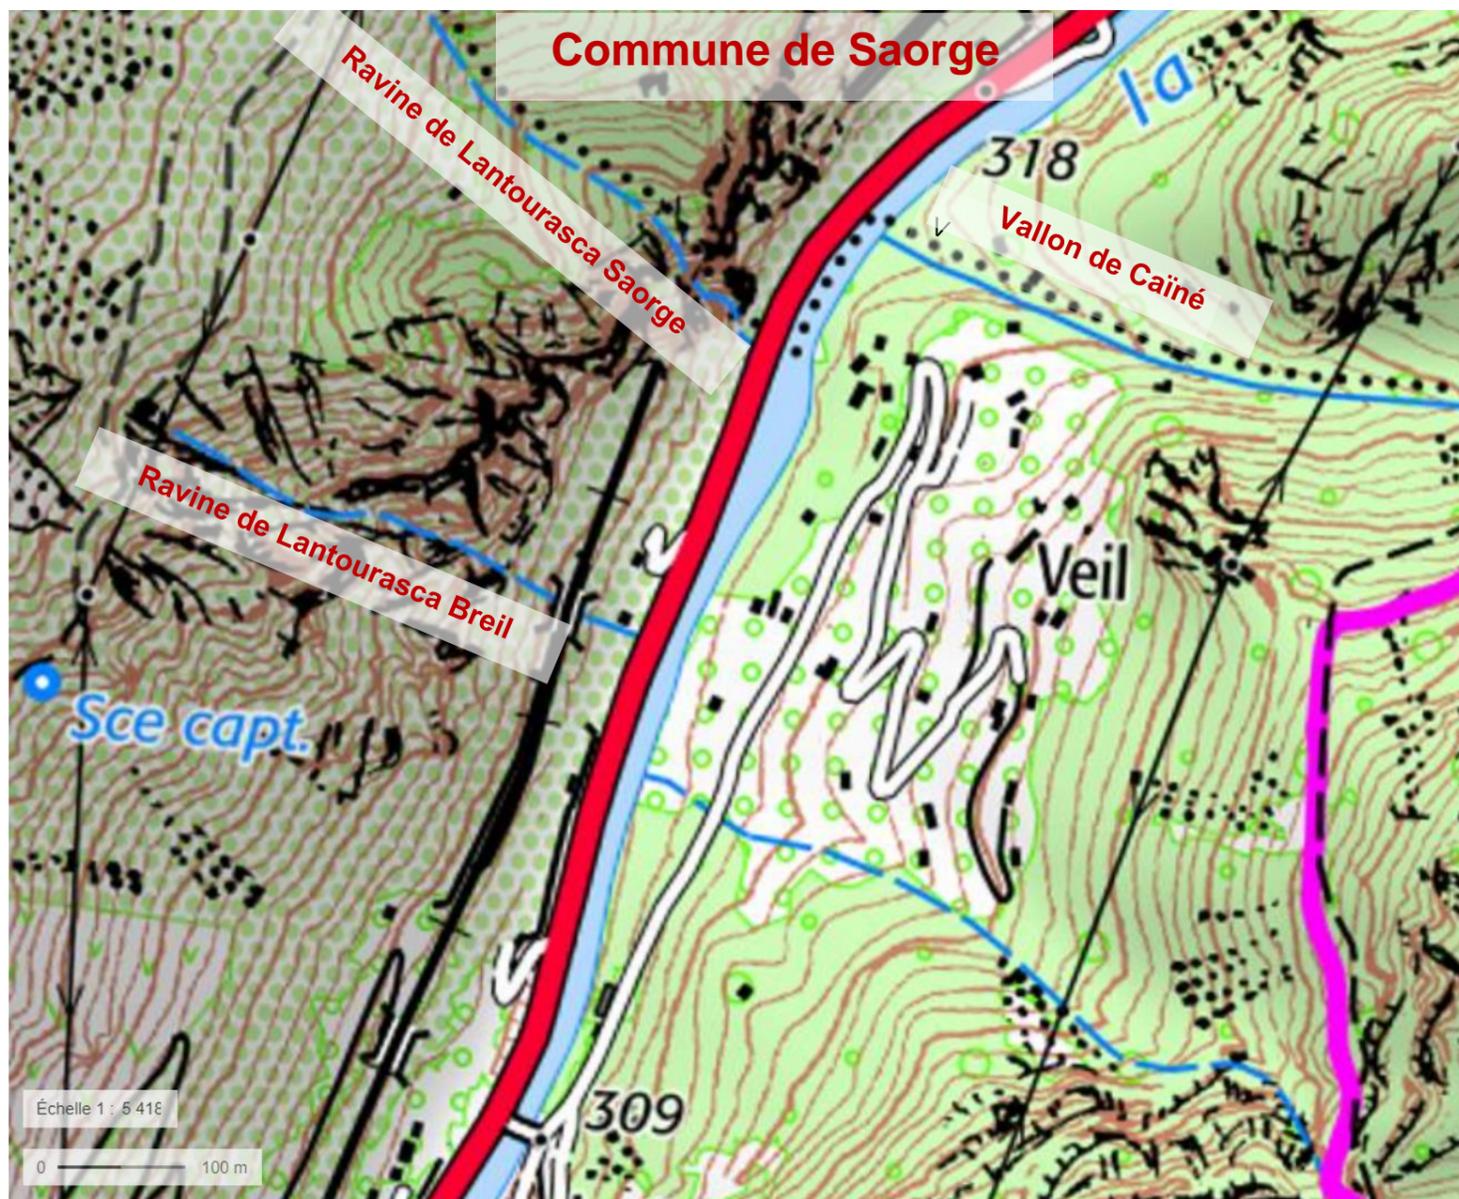
2 Carte IGN de La Tana, sur la commune de Breil

Extrait de la carte IGN. La barre d'échelle représente une longueur de 100 m.

Deux ravines, actuellement non dénommées, étaient mentionnées chacune comme *Ravin de Lantourasca* sur les plans cadastraux édités vers 1864, suite au rattachement de la Moyenne-Roya à la France en 1860 :

- au nord, celle qui marque la limite communale Breil-Saorge, dénommée ainsi sur le plan cadastral de cette commune (Feuille H2), dénommée ci-dessous Ravine de Lantourasca-Saorge.
- au sud, celle qui coule depuis sa source dans le quartier « Lantourasca inférieur », situé sur la commune de Breil (Feuille C2), dénommée ci-dessous Ravine de Lantourasca-Breil.

Extrait de la carte IGN : La Tana – Veil. (Source Géoportail)

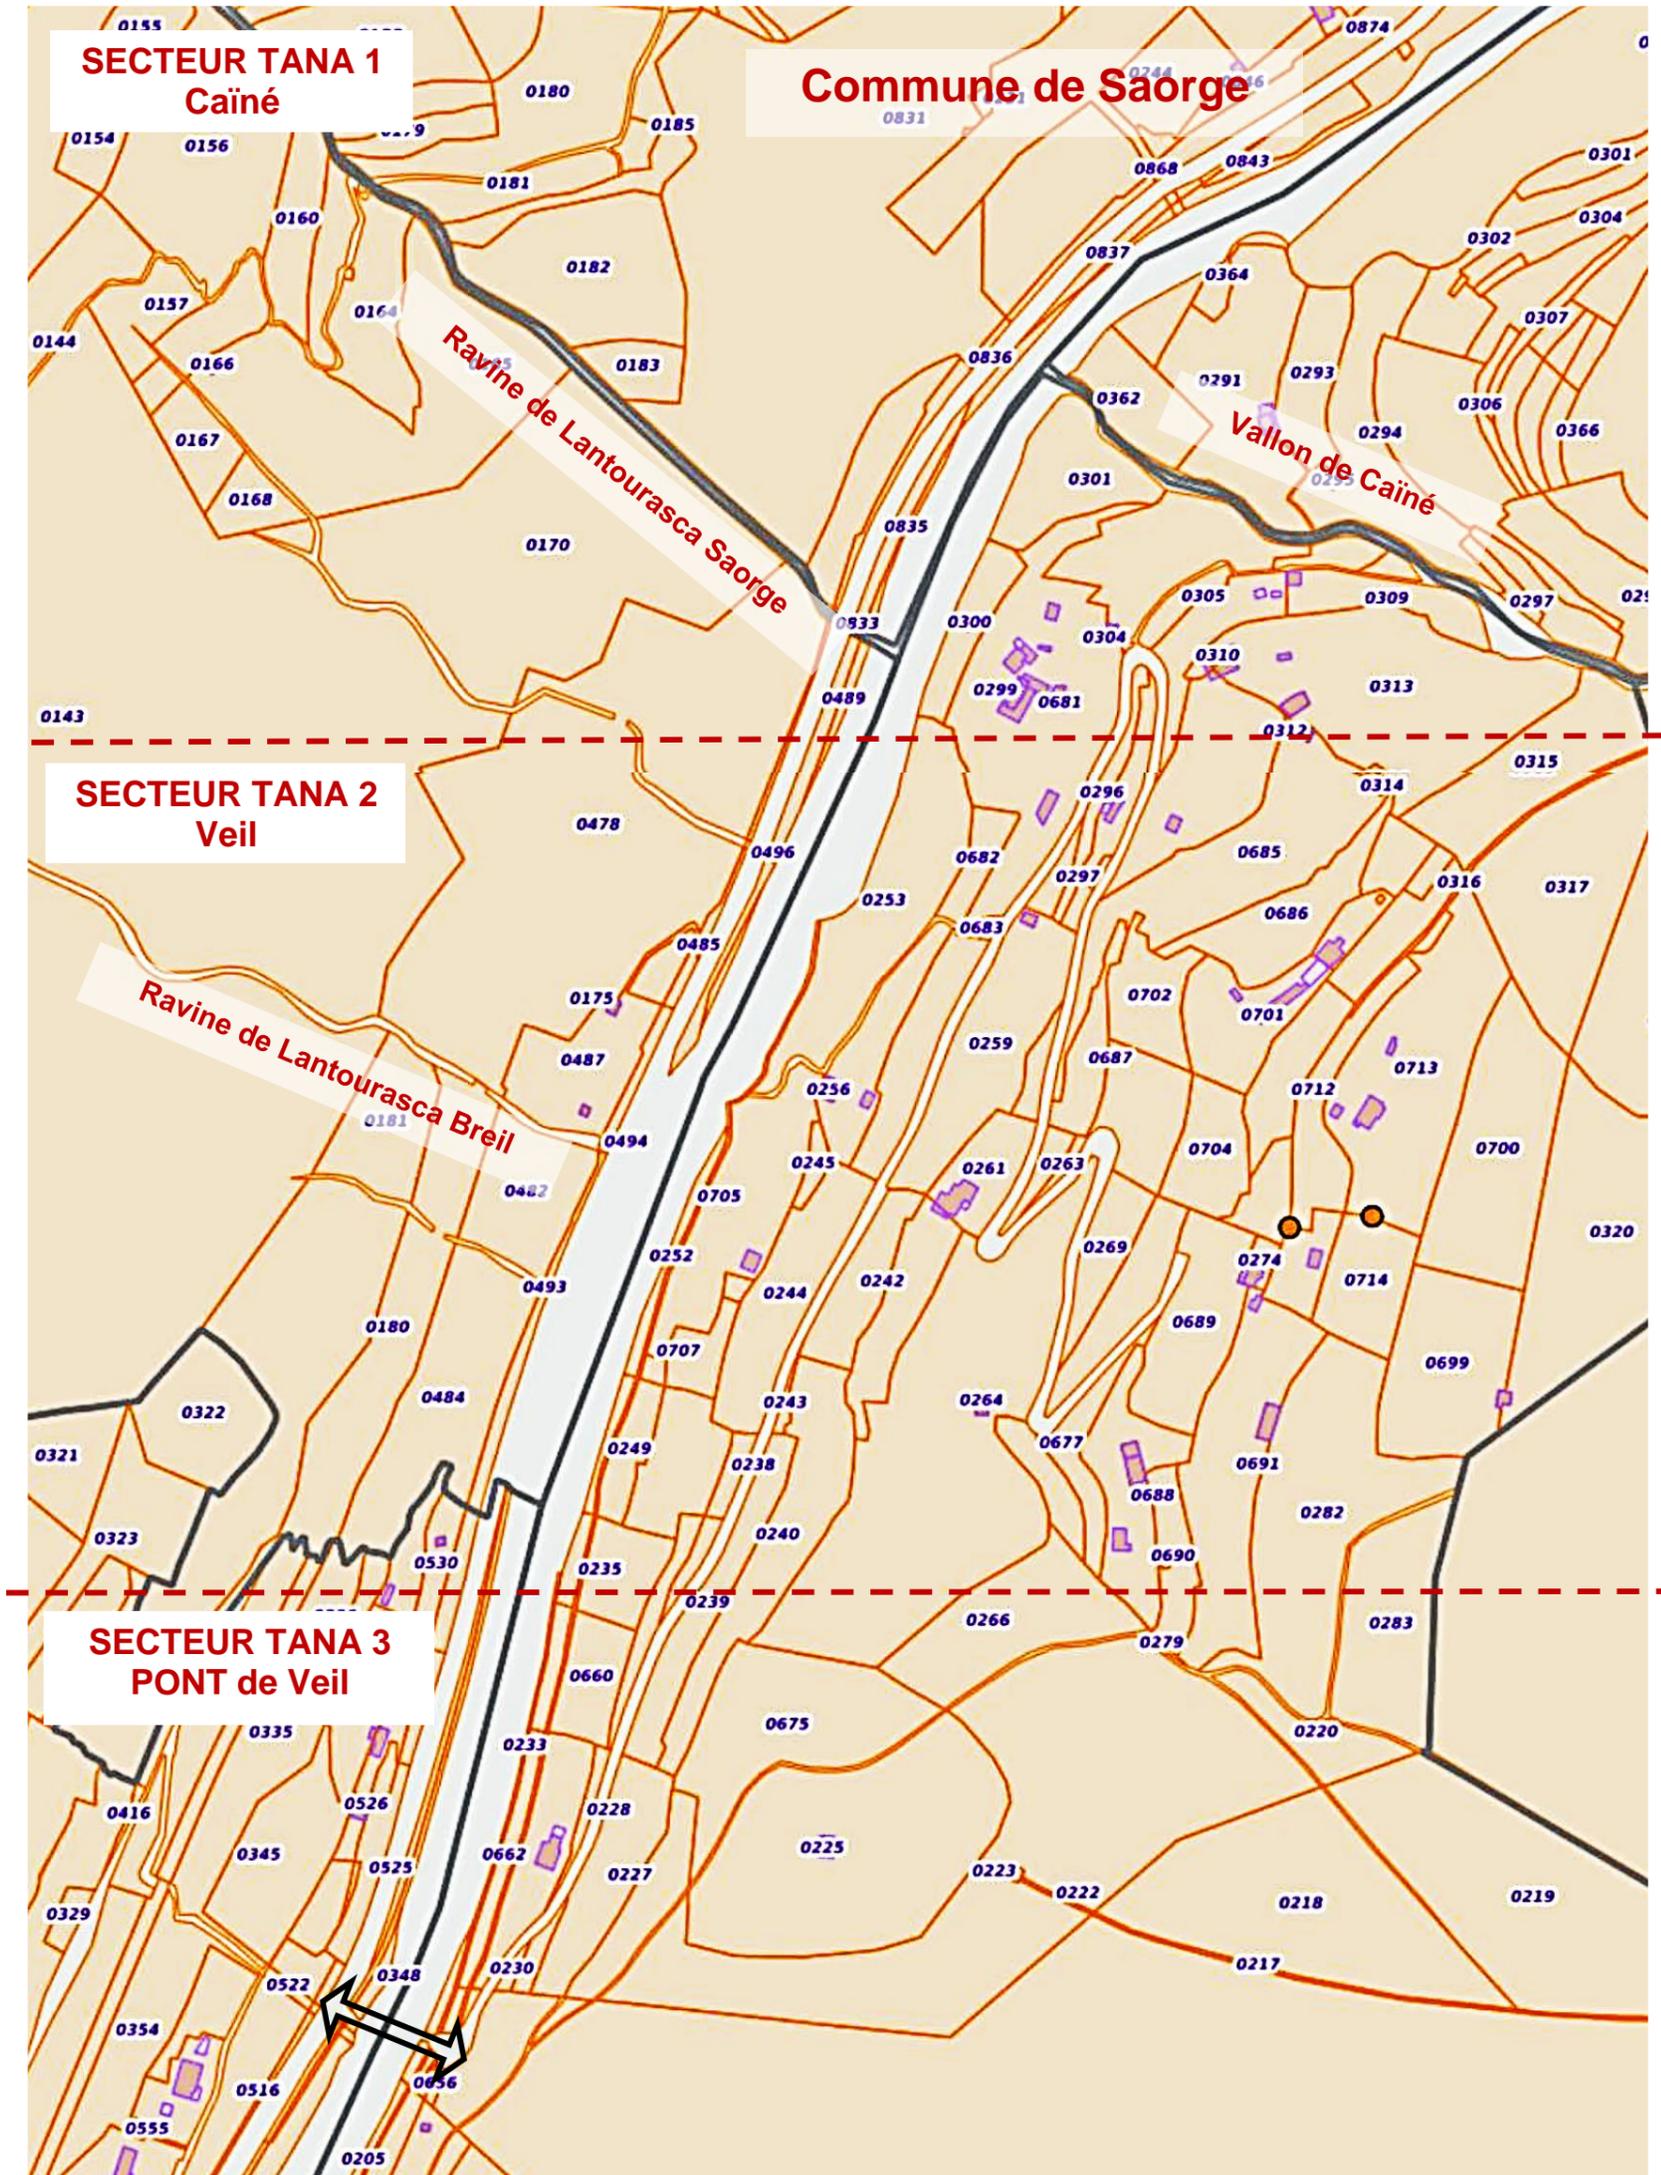
3 Plan cadastral actuel

Pour faciliter la description du secteur de La Tana sur la commune de Breil, il a été divisé en trois tronçons dans ce document :

- Tana1 – Cainé : Ce tronçon présente une courbe marquée en amont du vallon de Cainé et reçoit les eaux de ce vallon et de la ravine de Lantourasca de Saorge.
- Tana 2 – Veil : Ce tronçon en ligne droite reçoit les eaux de la ravine de Lantourasca de Breil
- Tana 3 – Pont de Veil : Ce tronçon marque la fin de la ligne droite avant une double courbe de la Roya, et présentait l'obstacle d'un pont détruit le 2 octobre 2020, puis remplacé par un pont Bailey, en attente d'une solution durable.

Plan cadastral actuel (Source Géoportail). N-B :Le tronçon de la RD 6204, qui a été élargi dans la rivière en 1993, n'a pas fait l'objet d'une modification cadastrale.

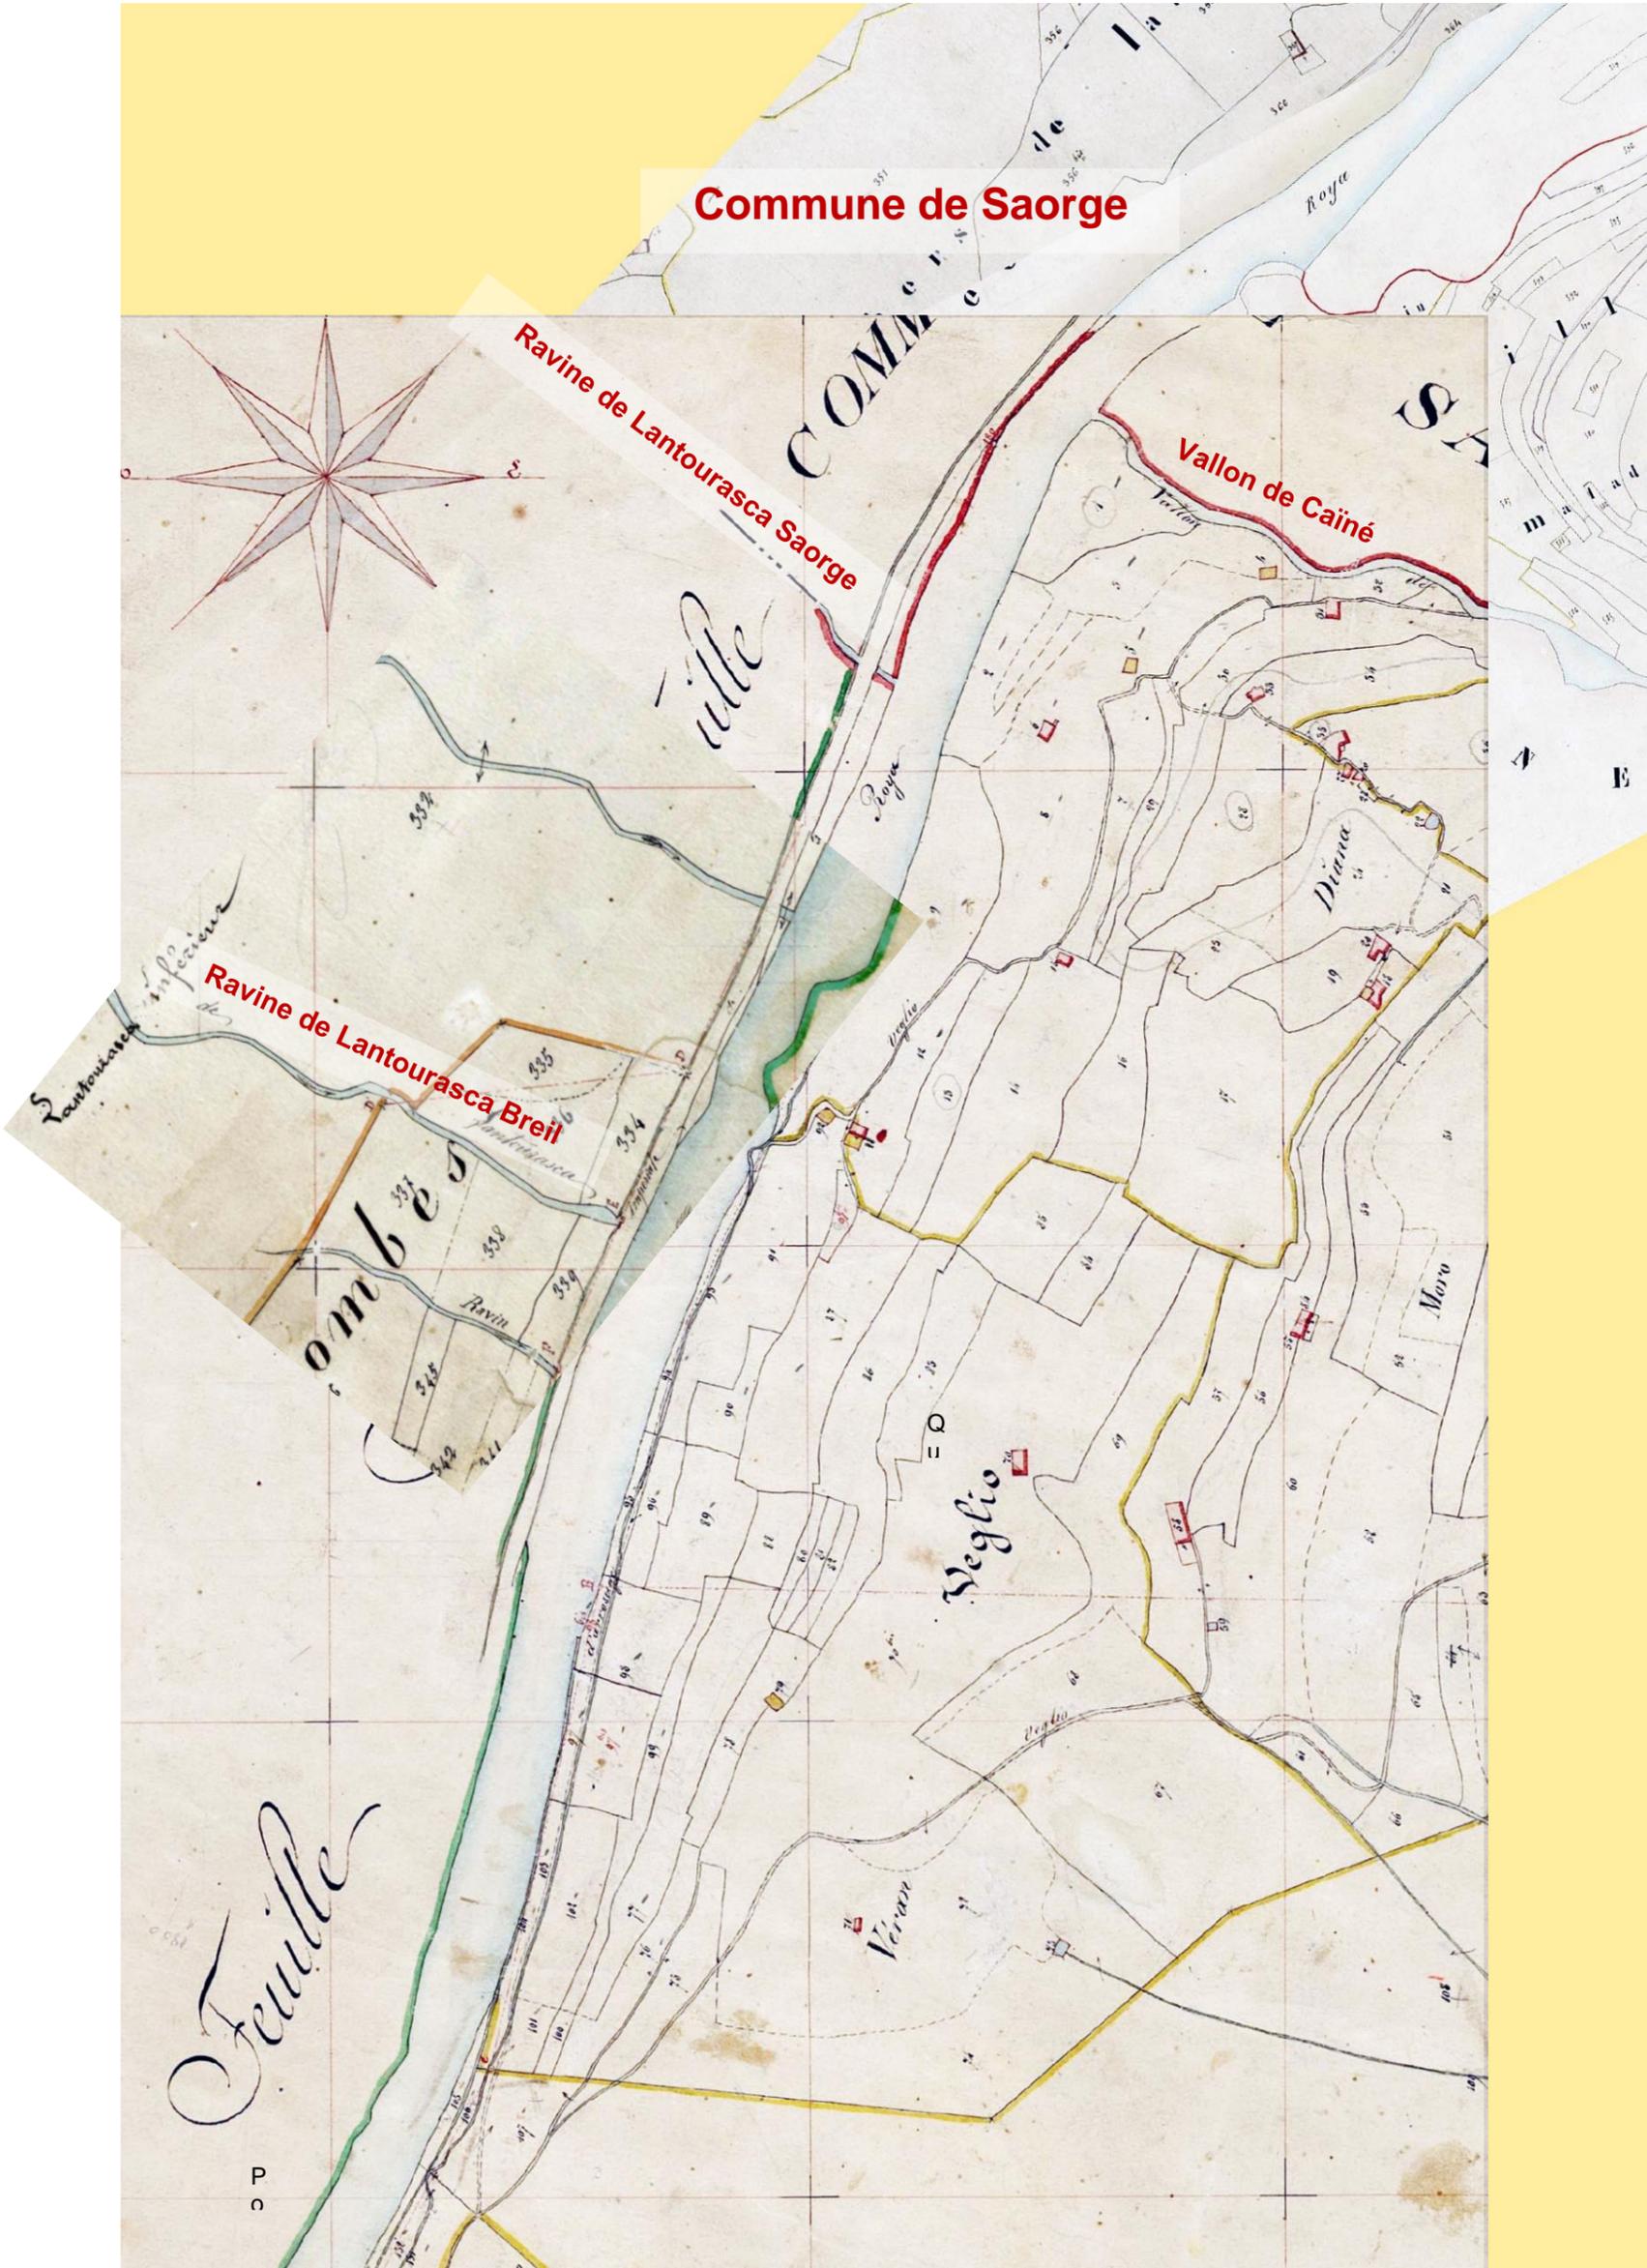
4 Plan cadastral de 1864

Le vallon de Cainé marque la frontière entre Saorge et Breil en rive gauche de la Roya. La limite communale est un peu plus au sud en rive droite (ravine de Lantourasca de « Saorge »).

La carte de 1864 marque l'emprise du lit majeur de la Roya tel qu'il avait alors été cadastré.

N-B : La route, actuelle RD 6204, était beaucoup plus étroite qu'actuellement.

Assemblage de plans cadastraux de Breil et Saorge, en 1864 (Source ADAM)

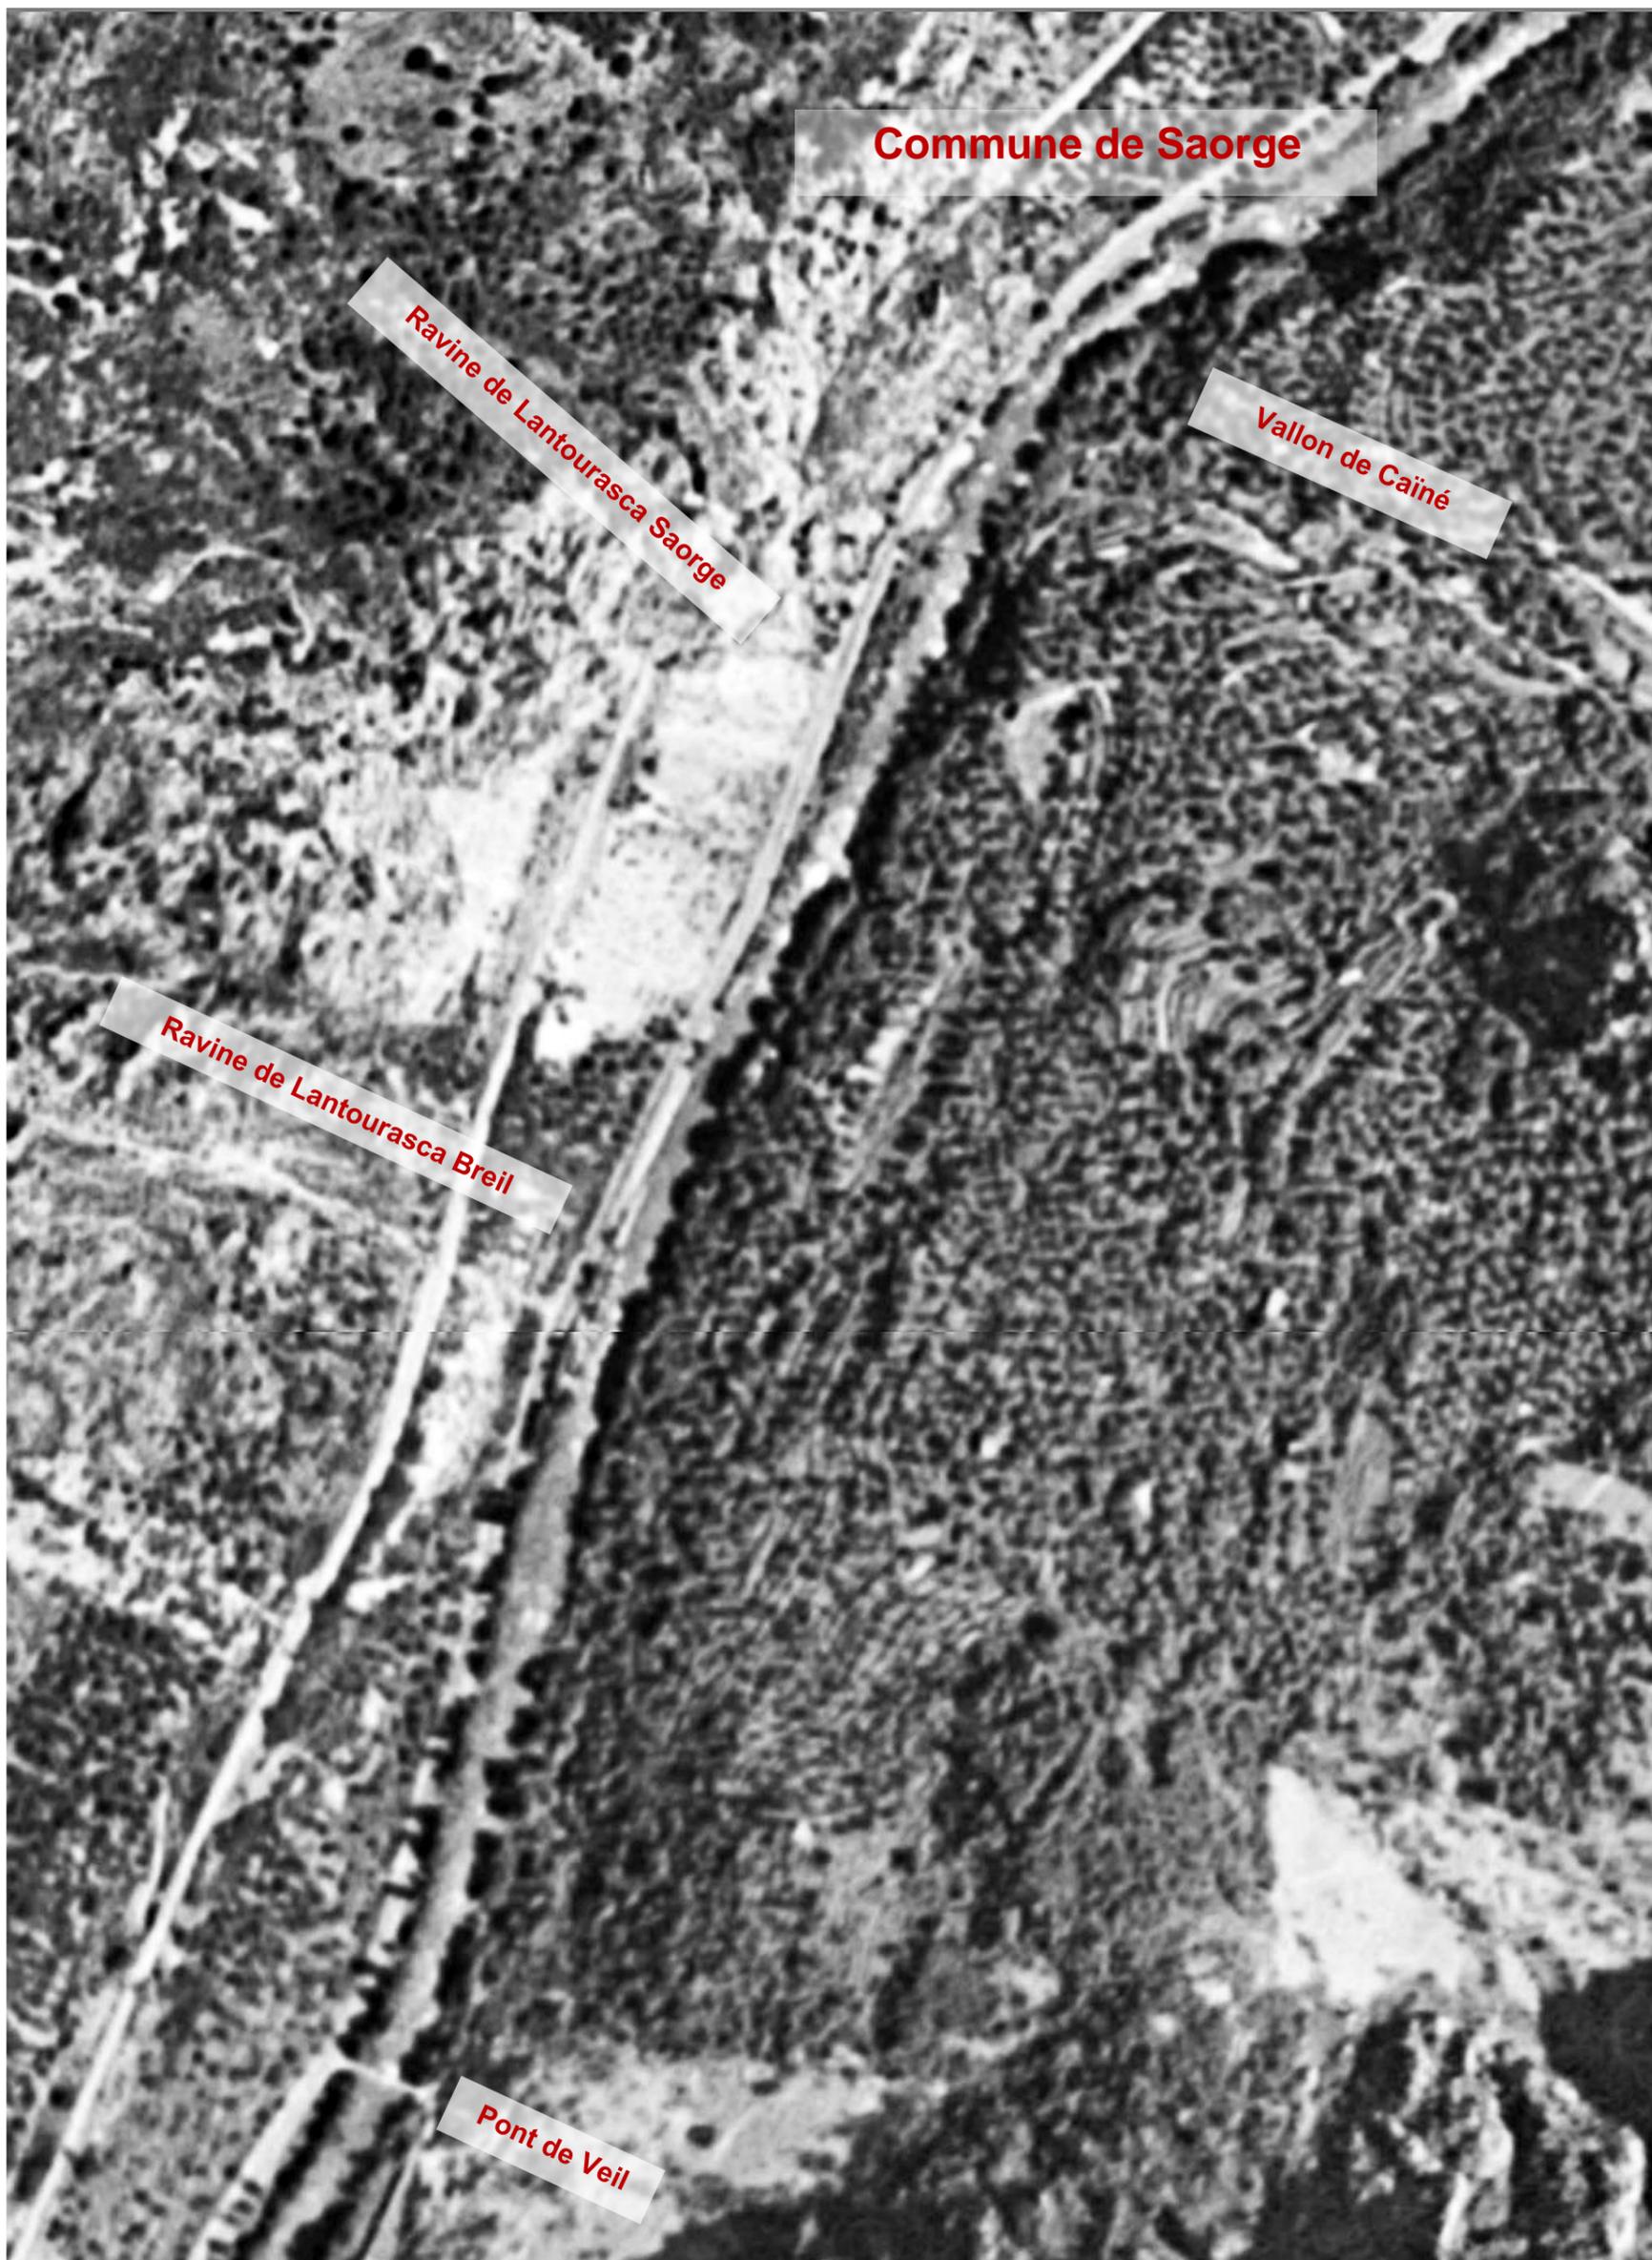
5 Vue zénithale des années 1950

Cette vue zénithale montre le secteur de la Tana avant l'élargissement de la route (actuelle RD6204) dans le lit de la Roya en 1993.

Vue zénithale des années 1950 (Source Géoportail)

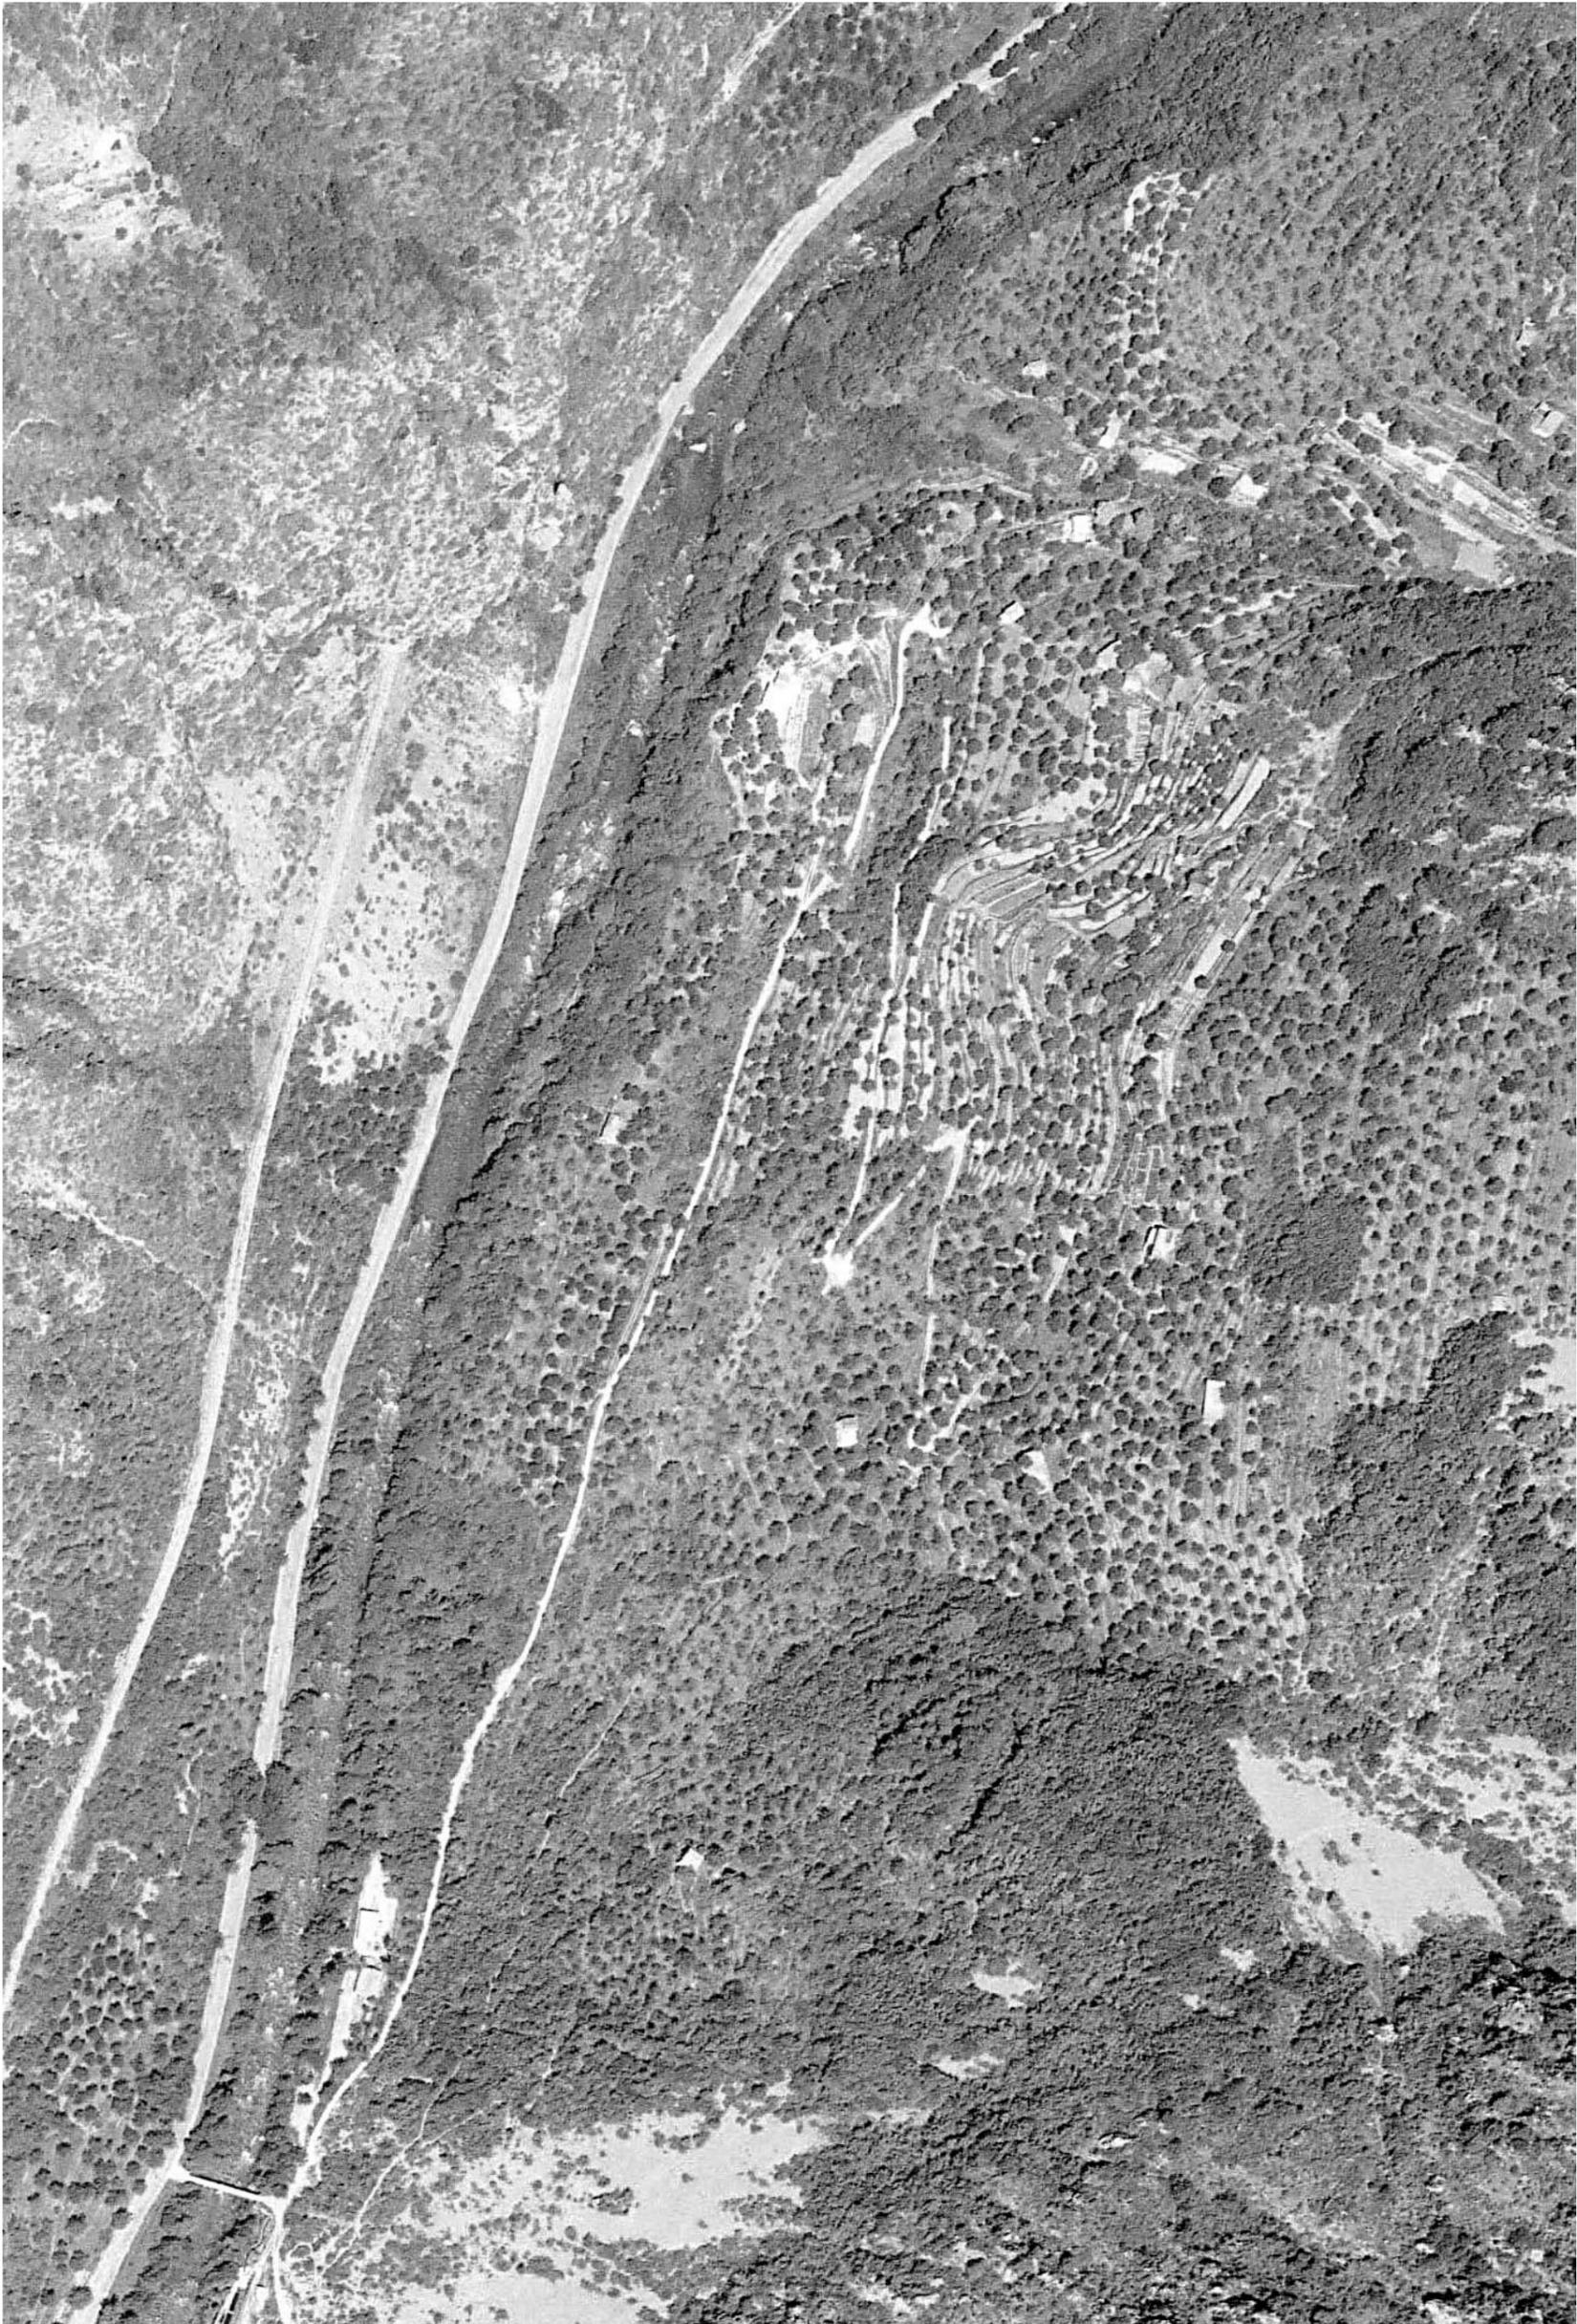
8 Vue zénithale du 11 juin 1974

Cette vue zénithale d'assez bonne qualité montre le secteur de la Tana avant l'élargissement de la route (actuelle RD 6204), le 11 juin 1974.

Vue zénithale du 11 juin 1974 (Source IGN)
