Conférence de consensus pour la définition d'un projet de restauration durable du village historique de Breil-sur-Roya

CAHIER DE REFERENCES N°1

Description des berges et du lit de la Roya en amont du village Secteur Tana – Veil

Version n° 4 en date du 10 août 2022, susceptible d'être mise à jour

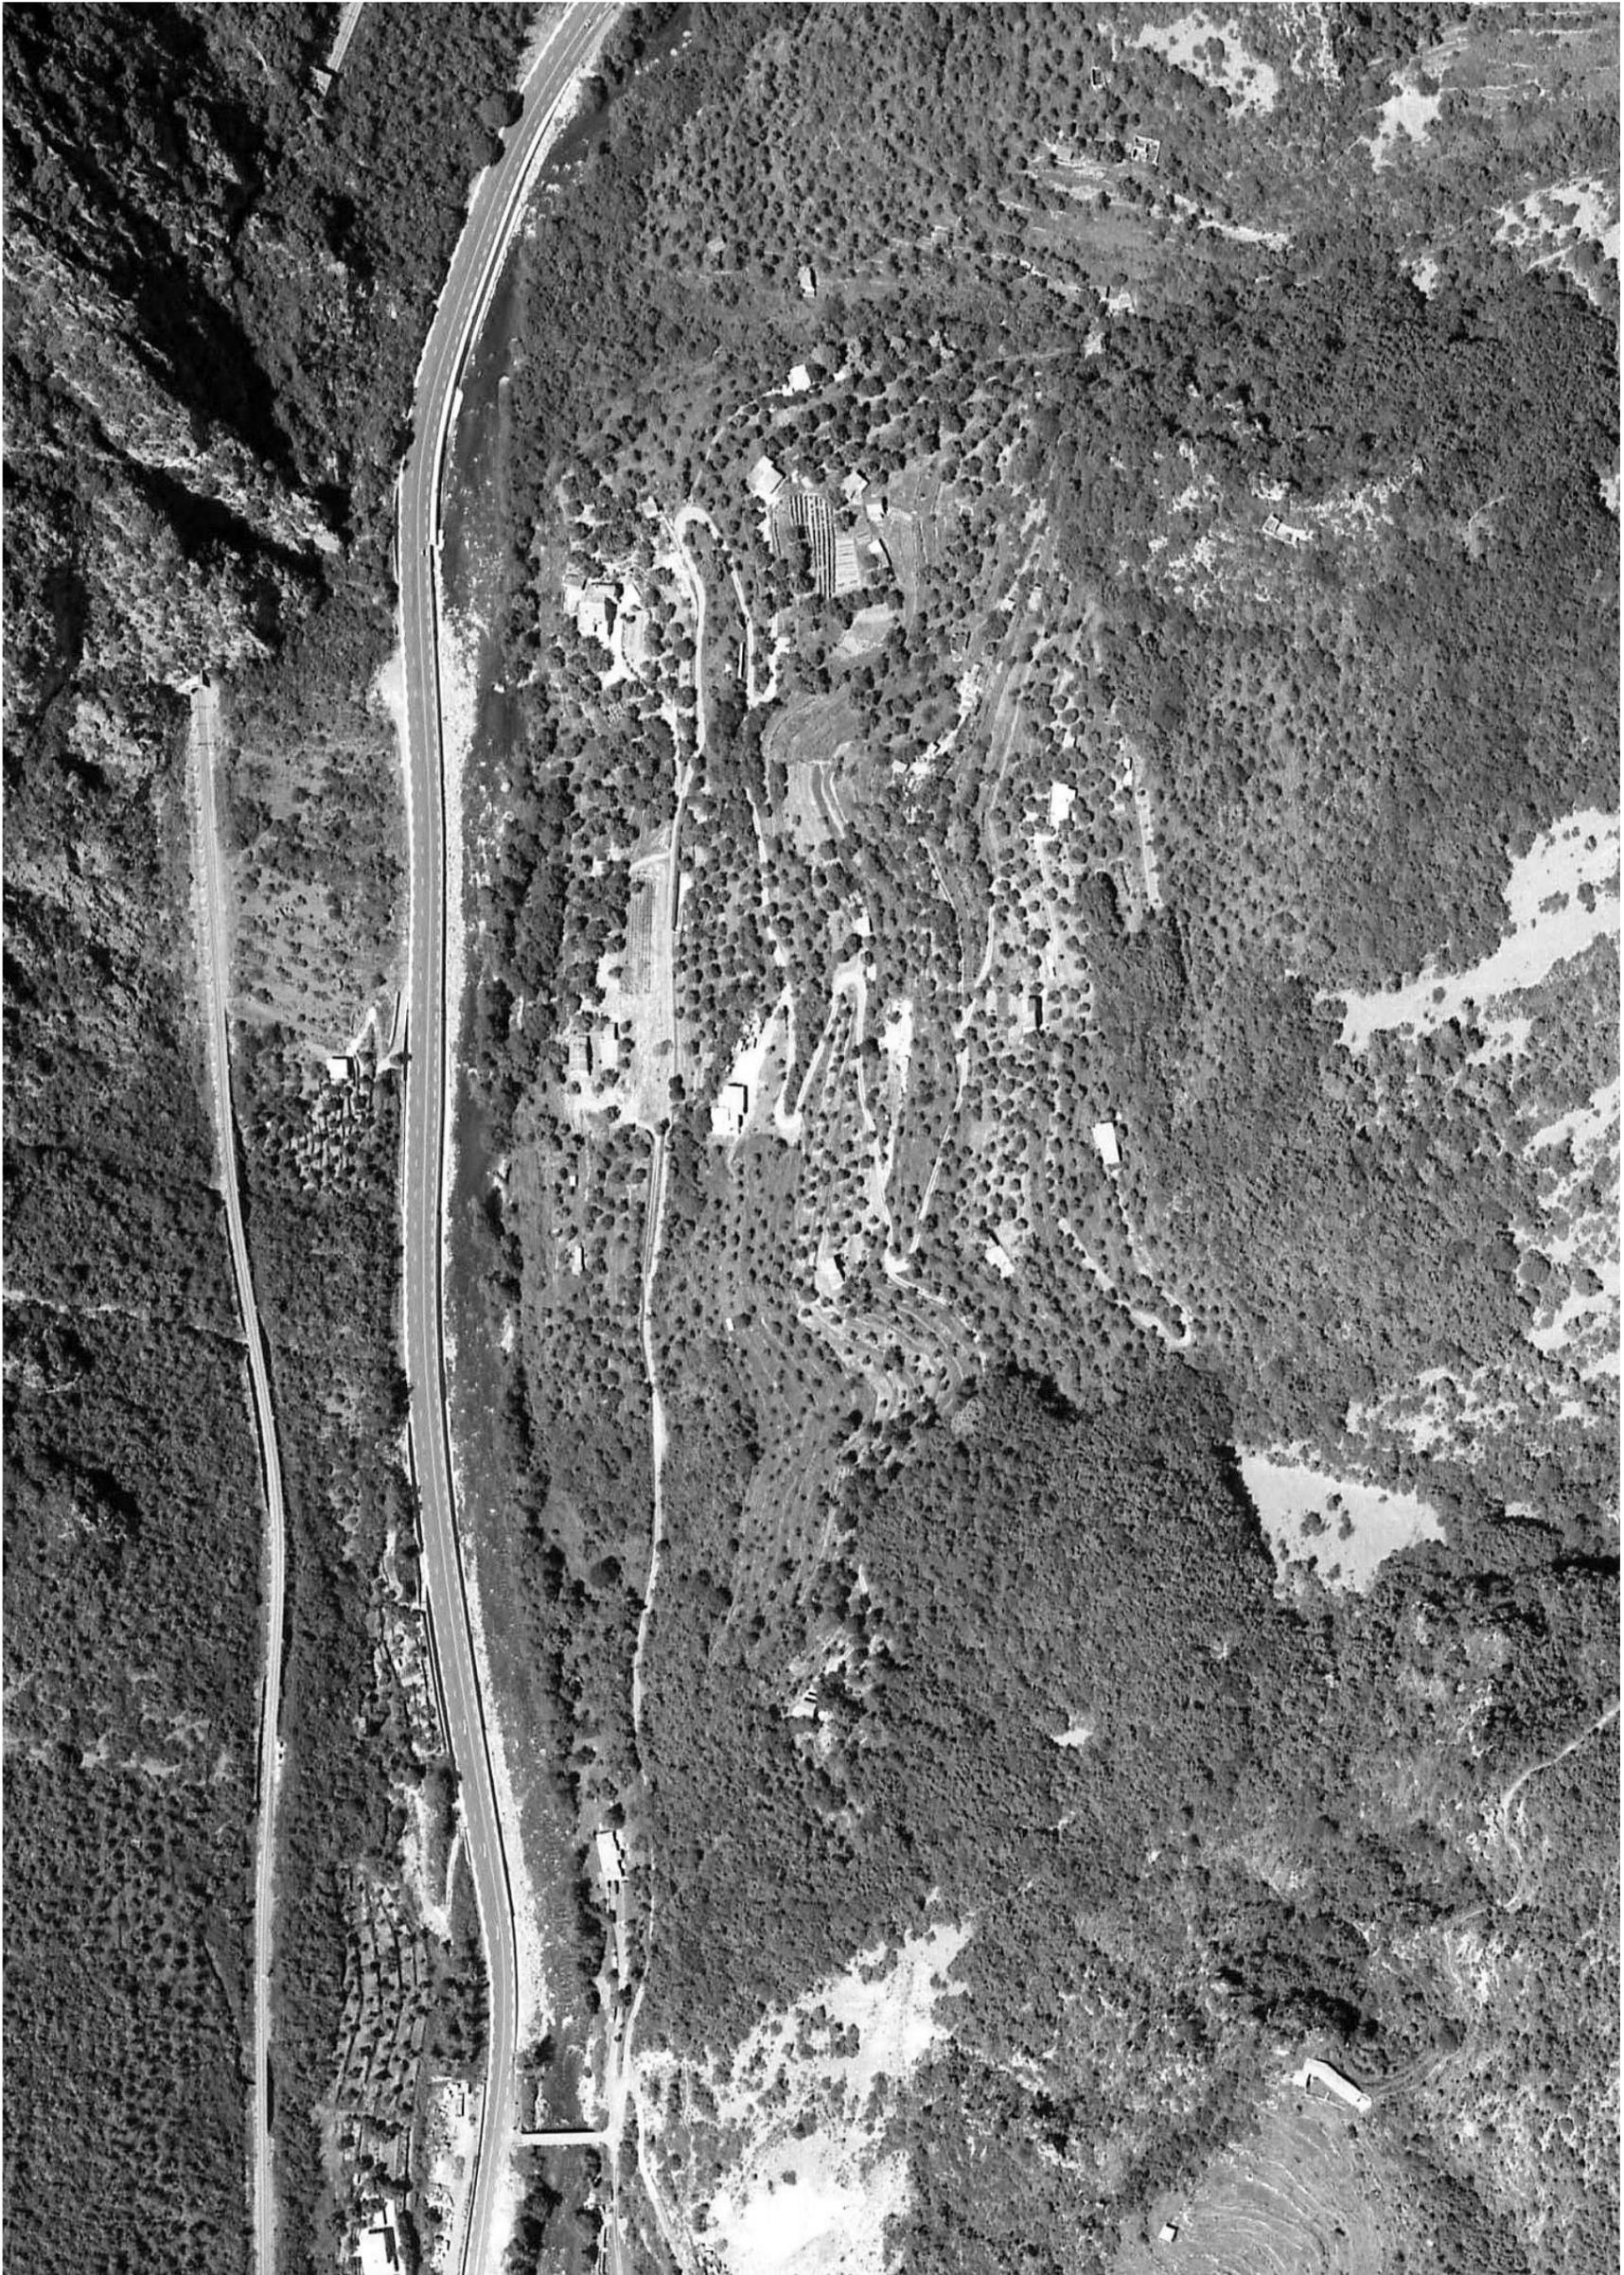
9 Vue zénithale du 26 juin 1995

Cette vue zénithale d'assez bonne qualité montre le secteur de la Tana après l'élargissement de la route (actuelle RD 6204), le 26 juin 1995.

Vue zénithale du 26 juin 1995 (Source IGN)

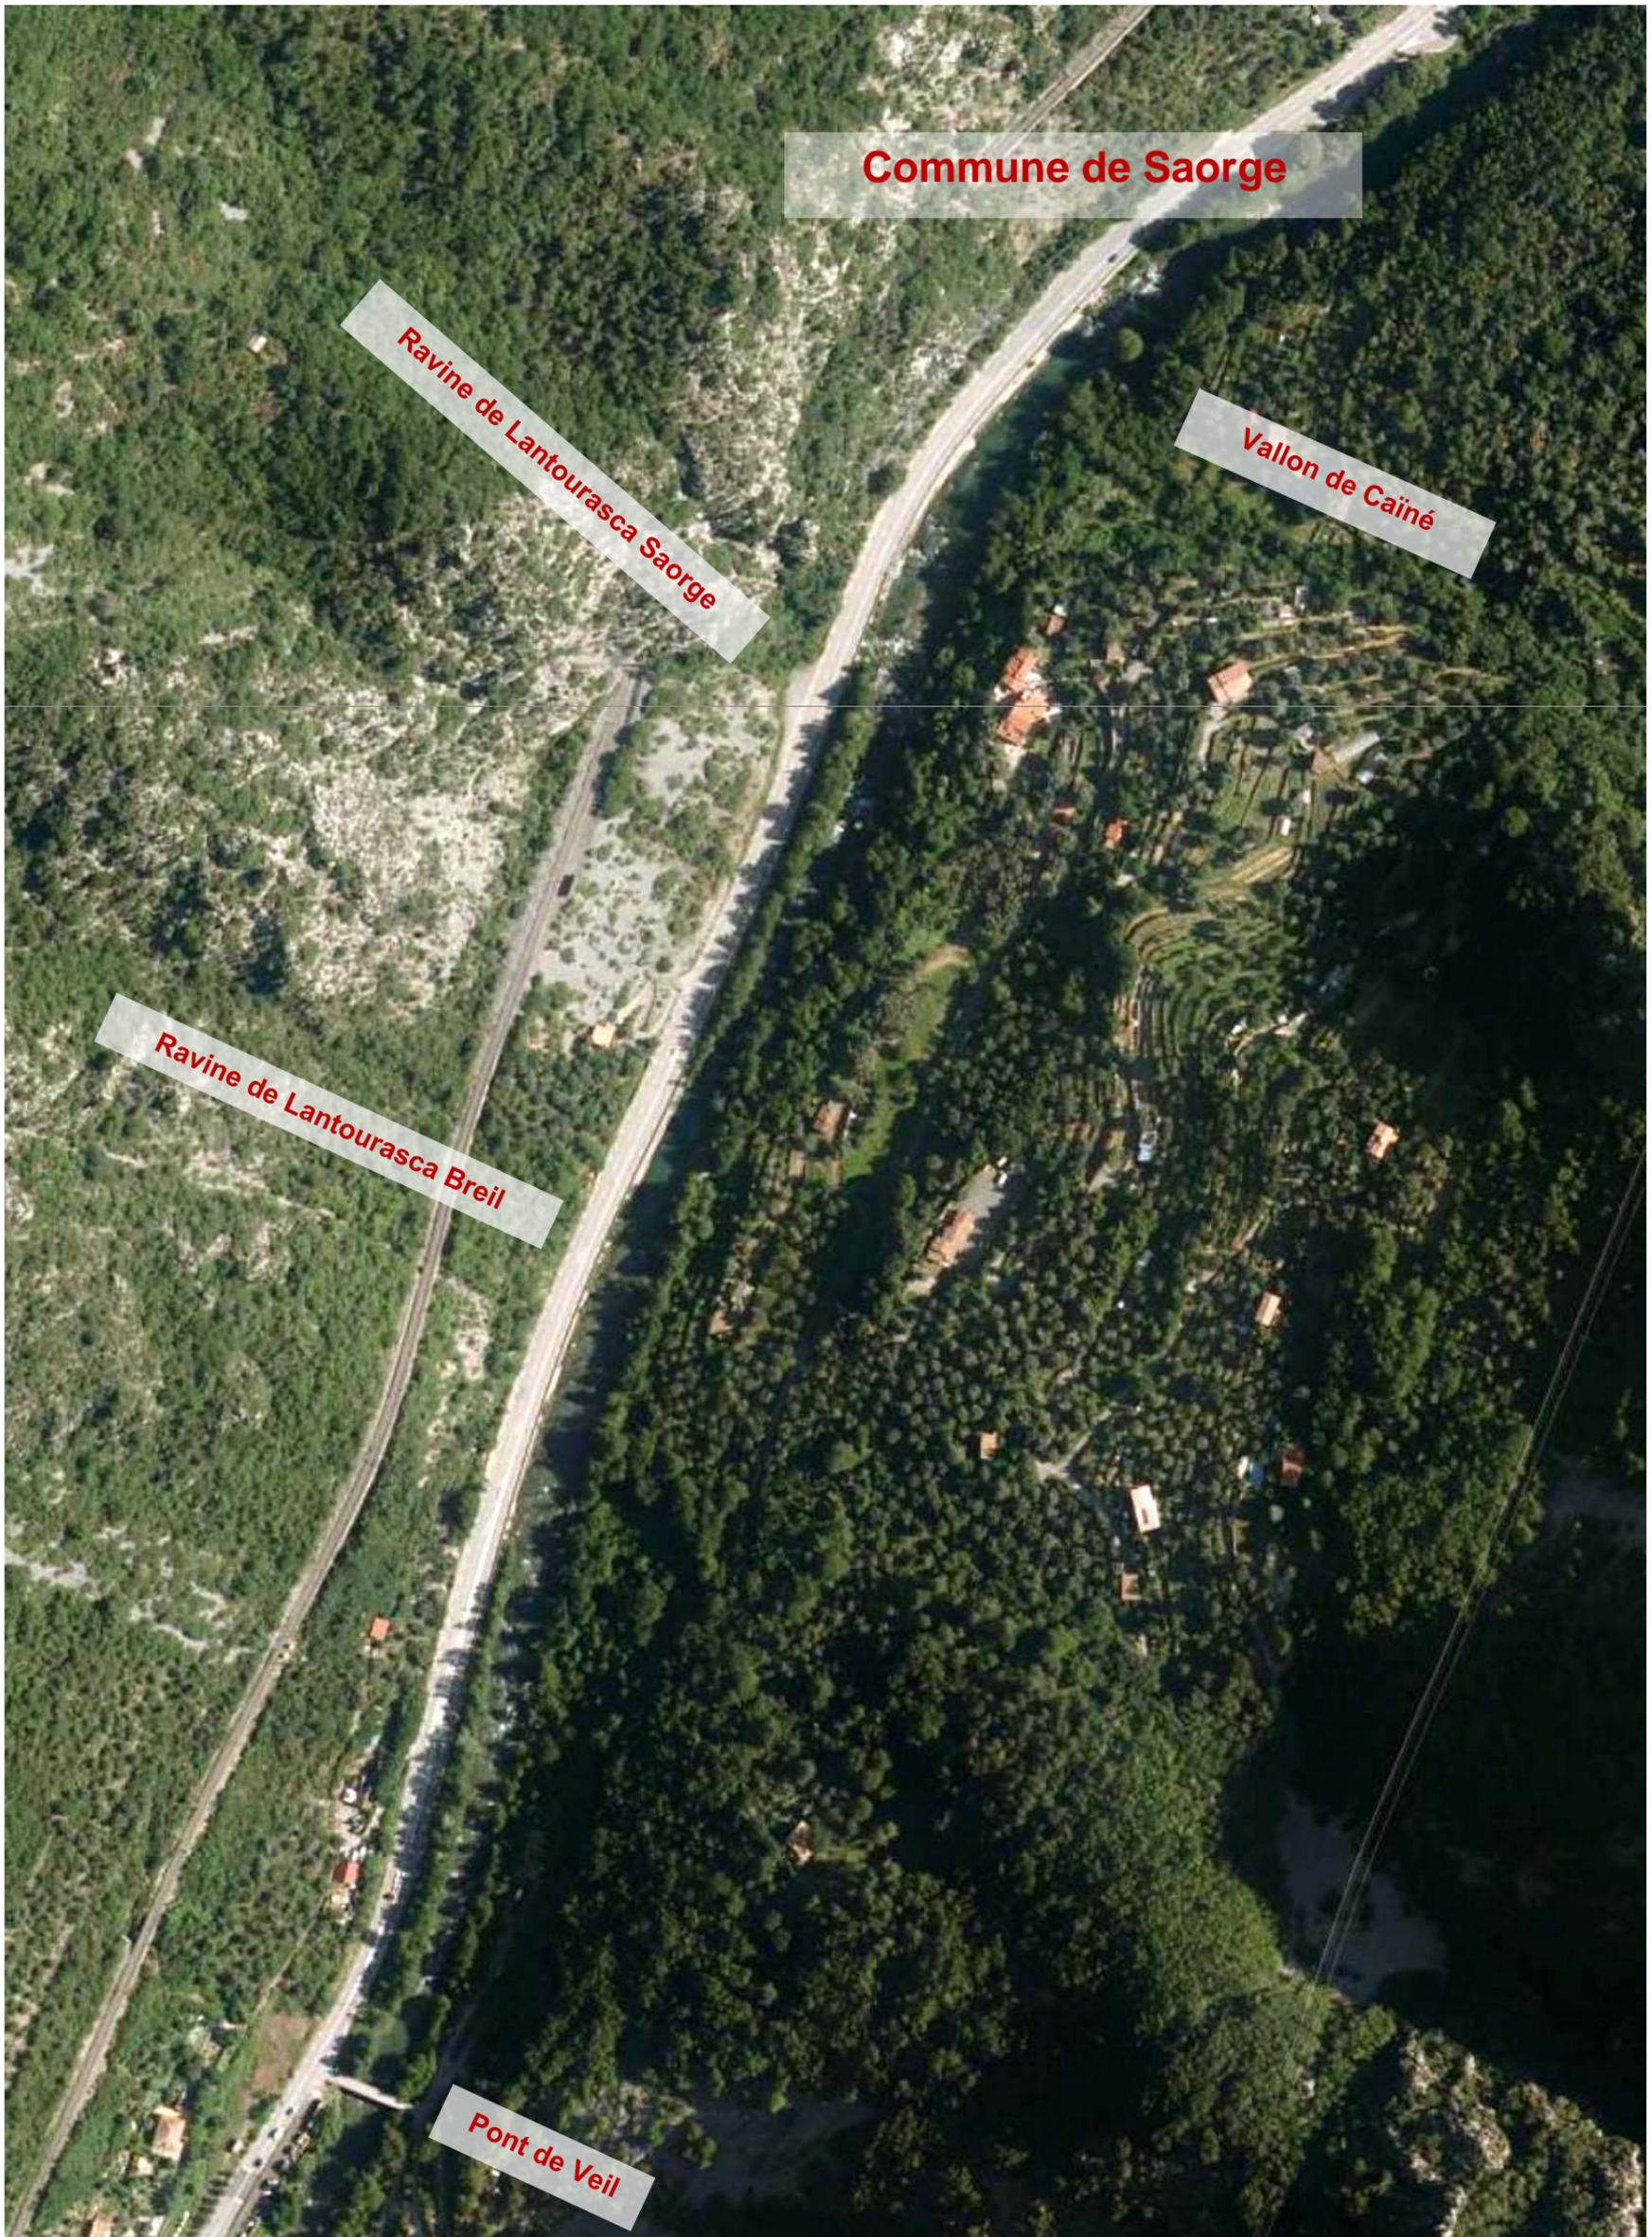
10 Vue zénithale de juillet 2020

Cette vue zénithale montre le secteur de la Tana après l'élargissement de la RD 6204 dans le lit de la Roya, en 1993 (alors RN 204), peu avant la catastrophe du 2 octobre 2020.

Vue zénithale de juillet 2020 (Source Géoportail)

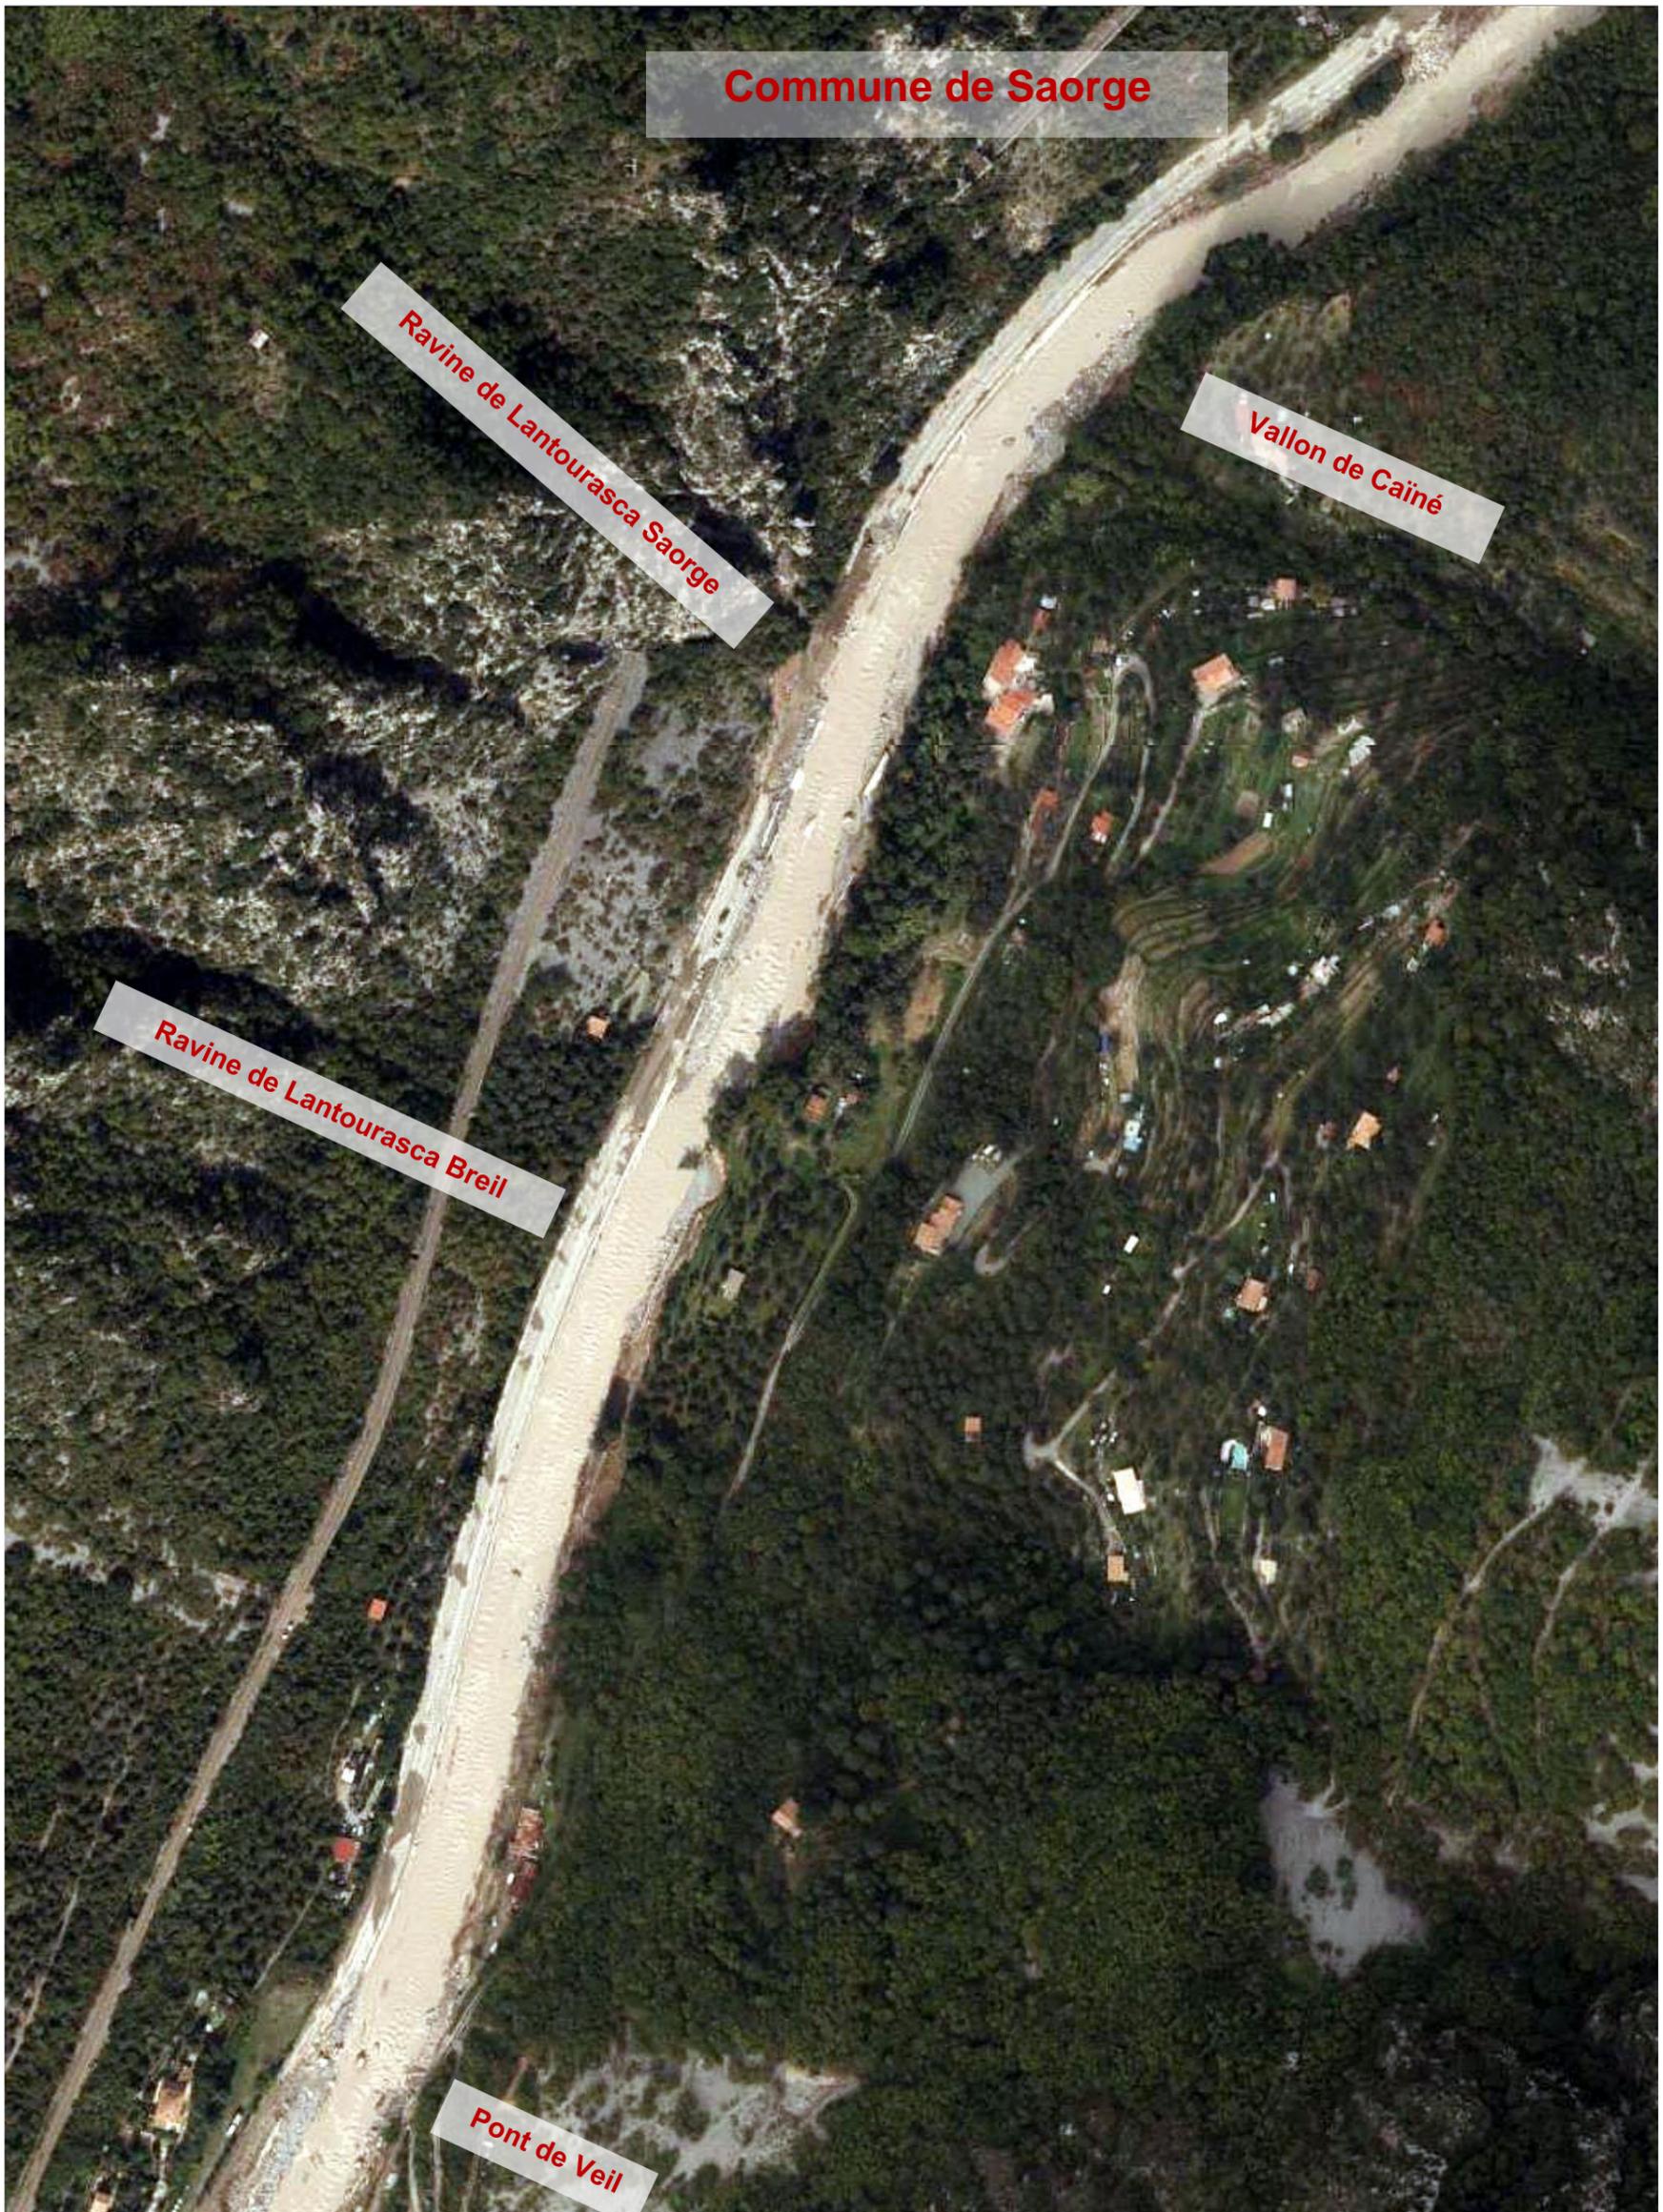
12 Vue zénithale après la catastrophe d'octobre 2020

Cette vue zénithale montre le secteur de la Tana après la catastrophe du 2 octobre 2020. Les deux berges présentent des arrachements. Une grande partie de la 3^{ème} voie, créée sur la RD 6204 en 1993, a été emportée.

Vue zénithale après la catastrophe d'octobre 2020 (Source Géoportail)

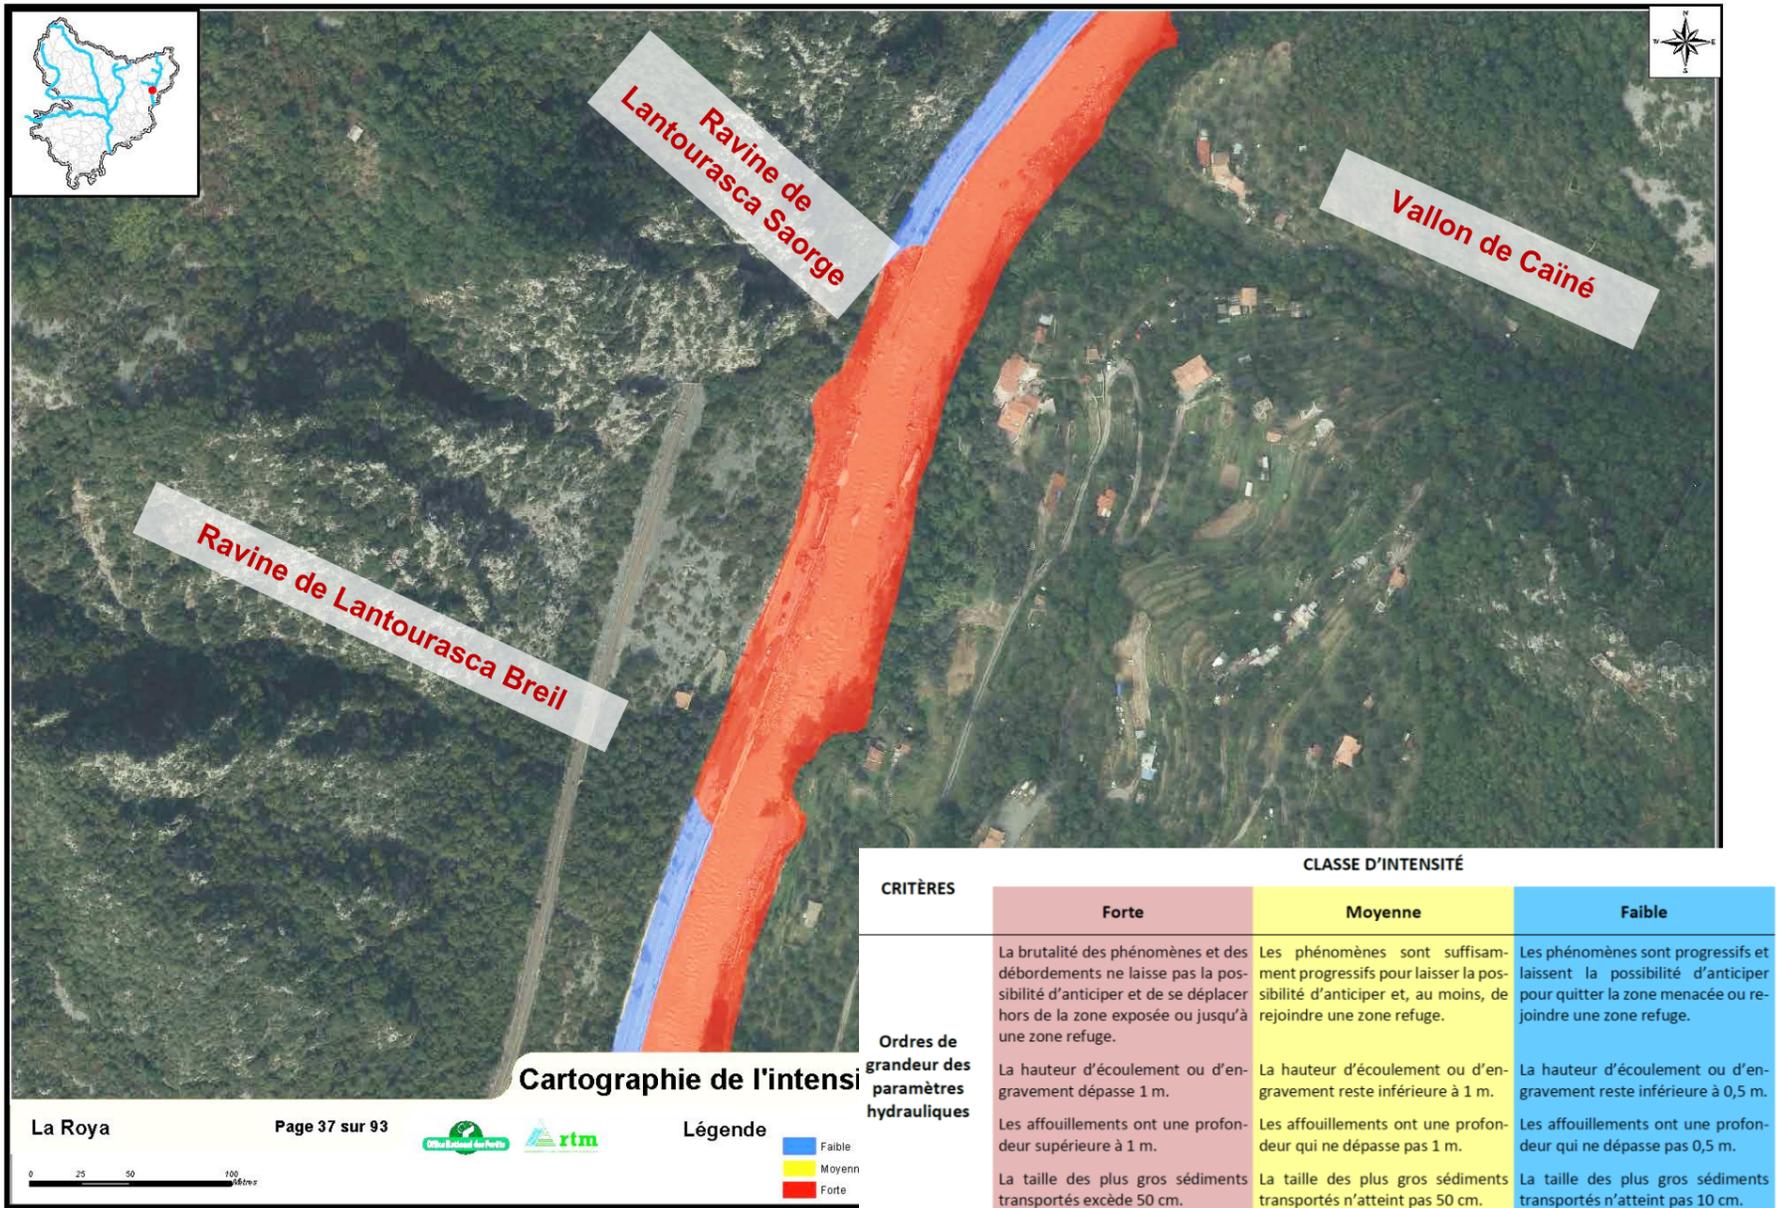
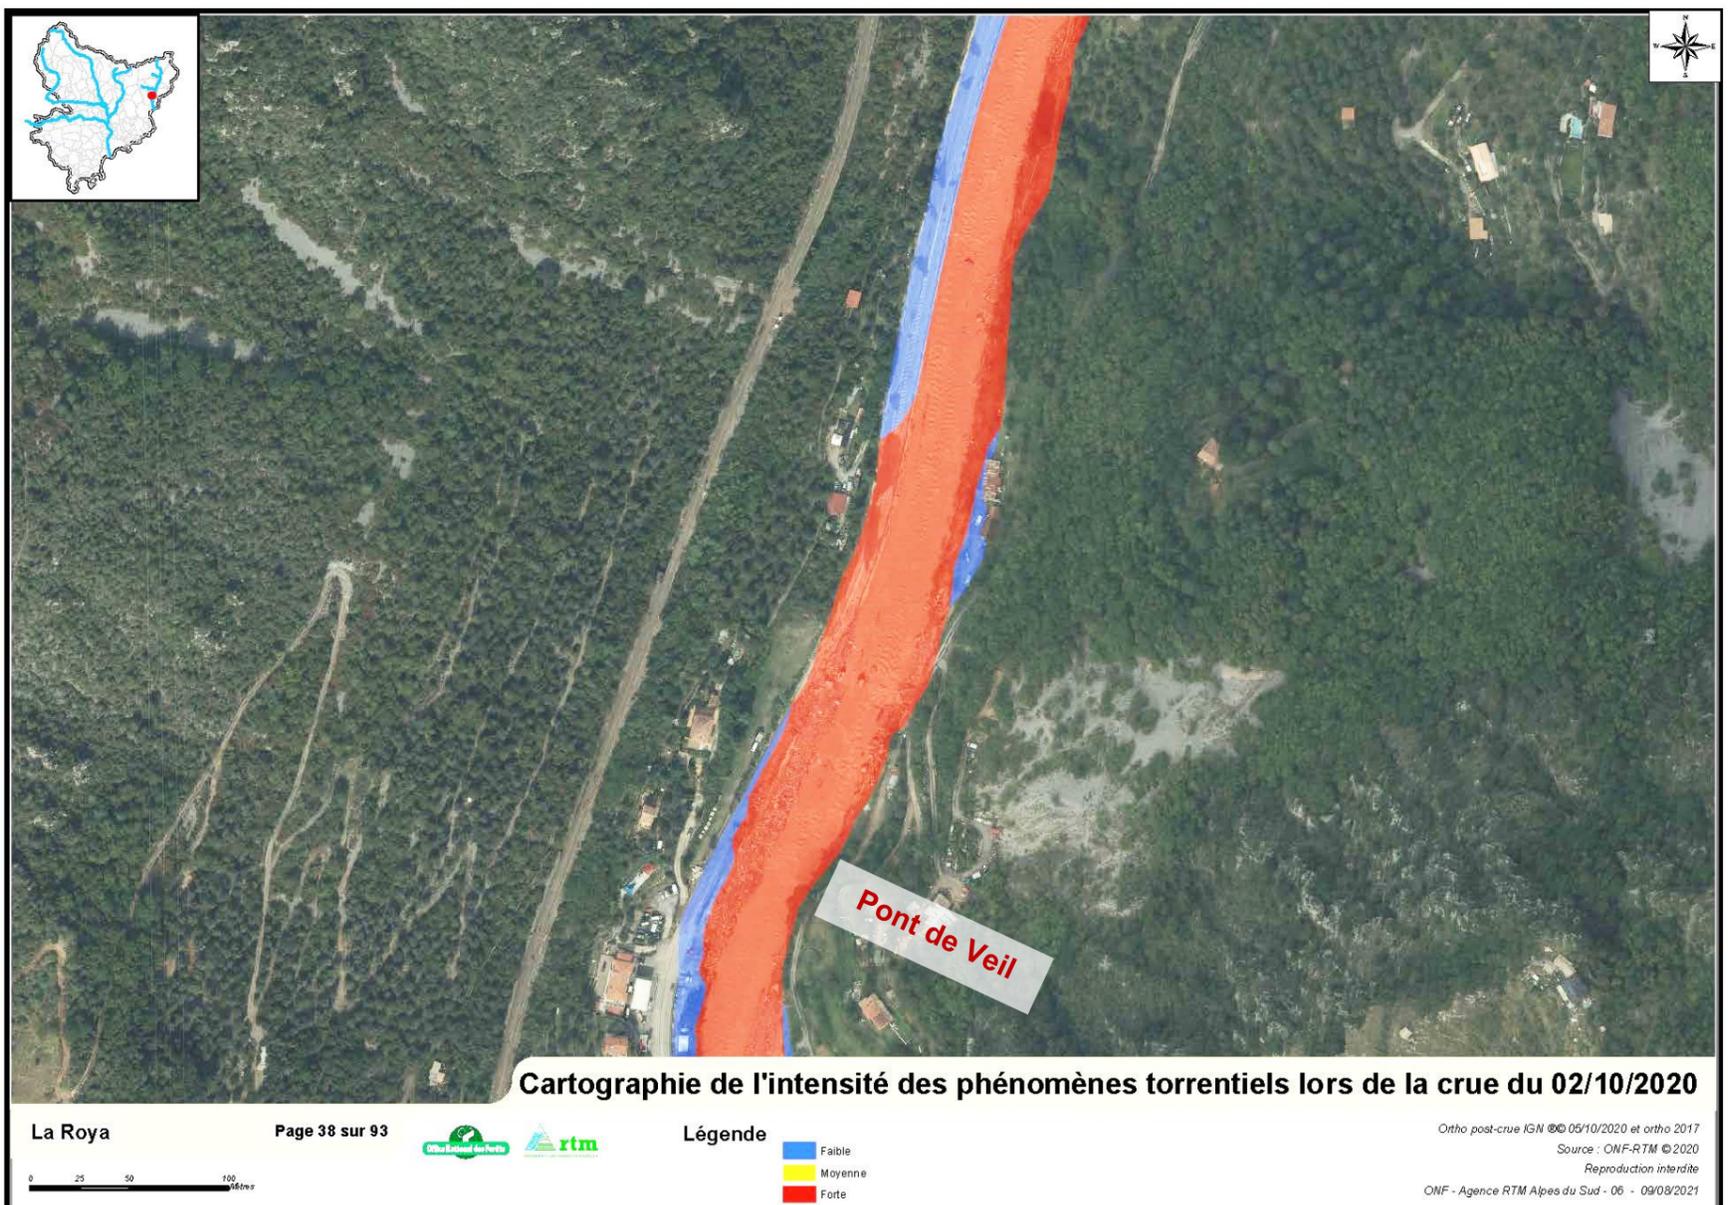
14 Carte des intensités locales de la crue du 2 octobre selon RTM

Source : rapport ONF-RTM – INRAE, février 2022.

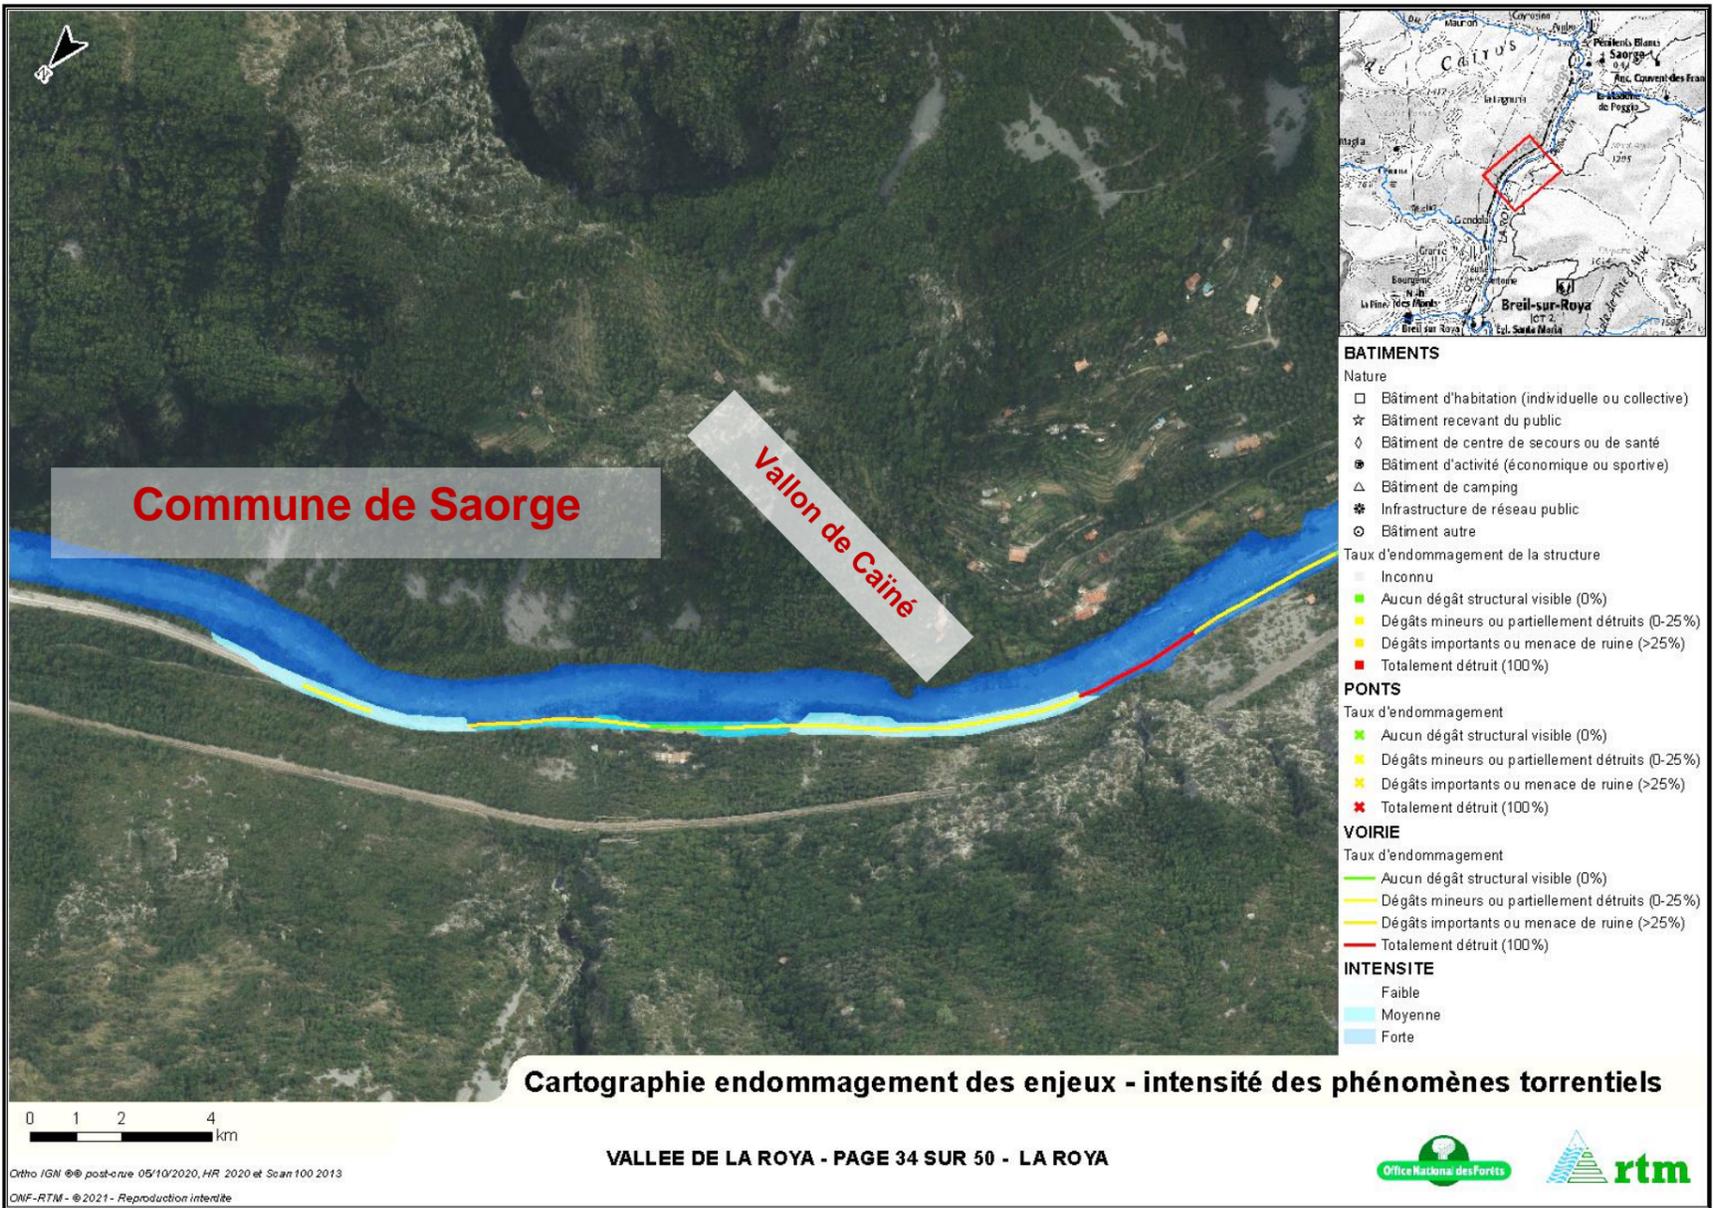
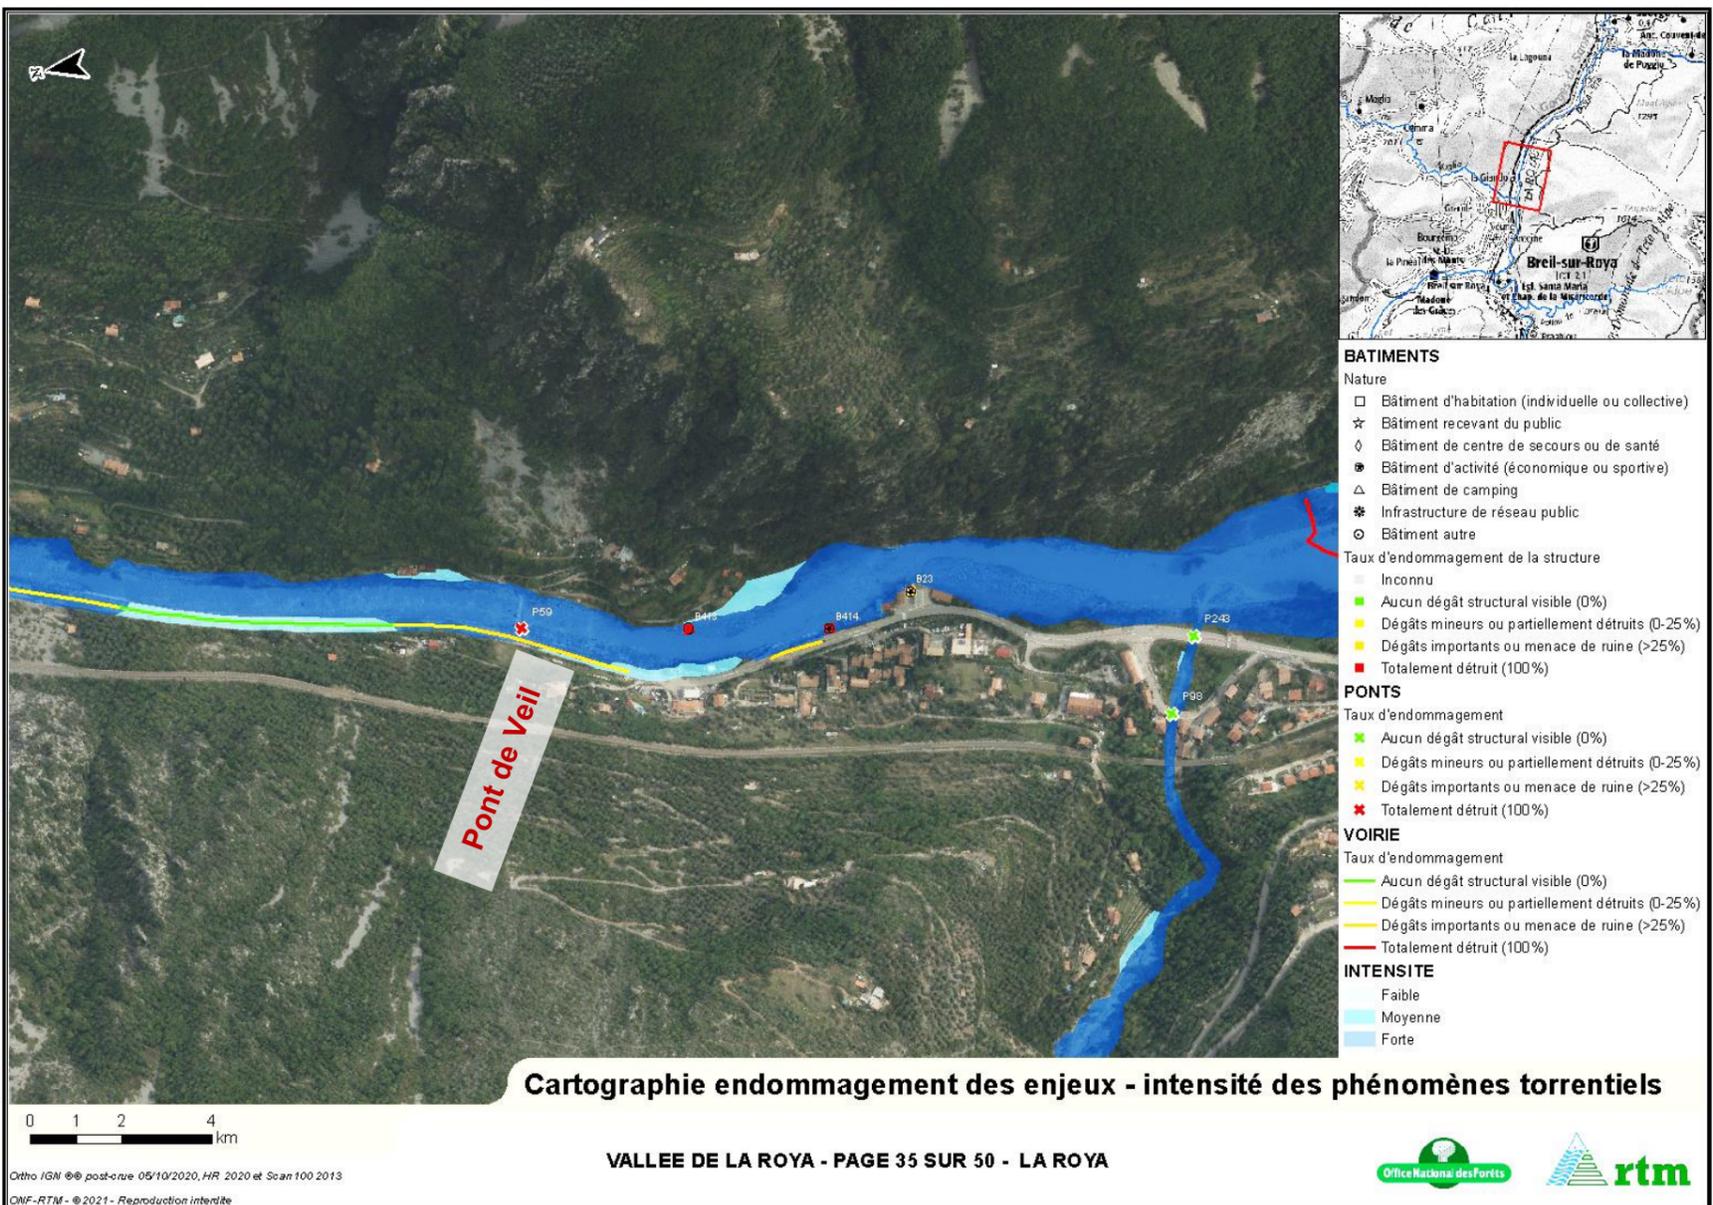
15 Localisation des dommages dus à la crue du 2 octobre 2020

Source : rapport ONF-RTM – INRAE, février 2022.

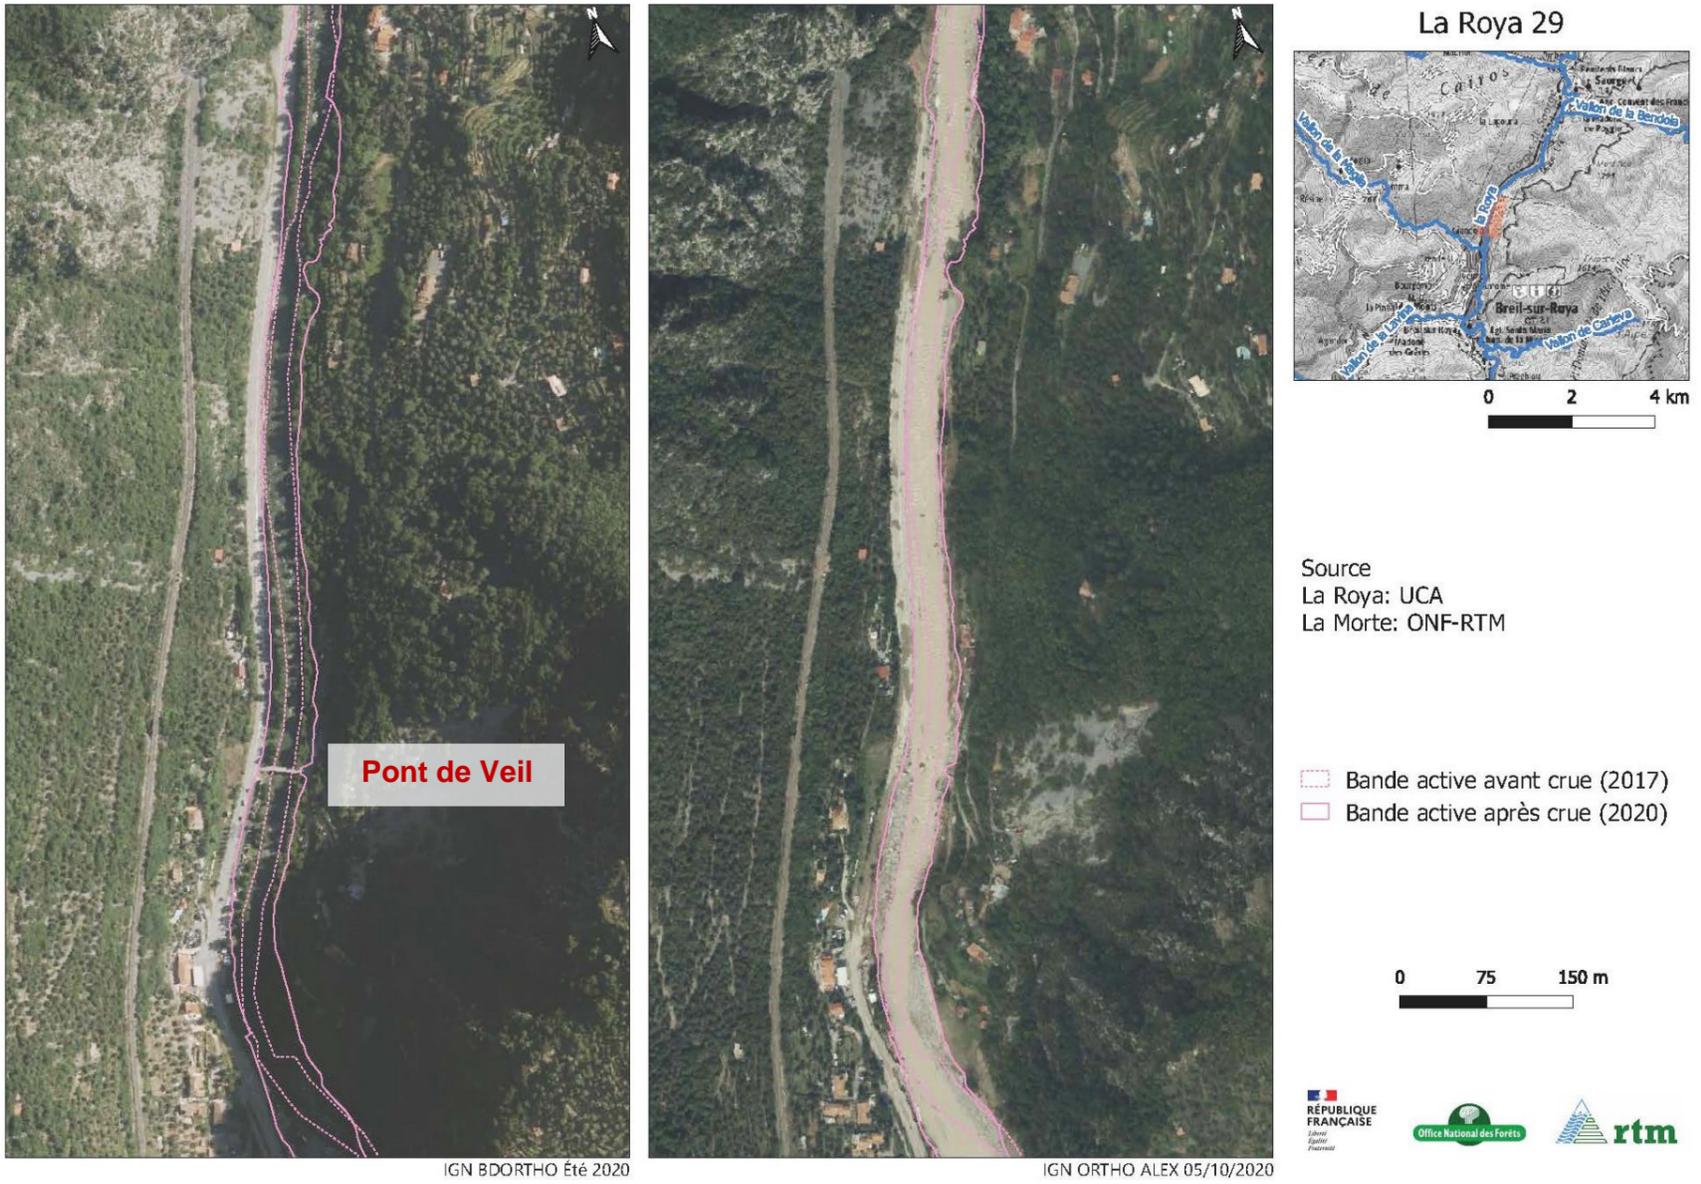
16 Evolution du lit majeur suite à la crue du 2 octobre 2020

Source : rapport ONF-RTM – INRAE, février 2022.
