Conférence de consensus pour la définition d'un projet de restauration durable du village historique de Breil-sur-Roya

CAHIER DE REFERENCES N°1

Description des berges et du lit de la Roya en amont du village Secteur Tana – Veil

Version n° 4 en date du 10 août 2022, susceptible d'être mise à jour

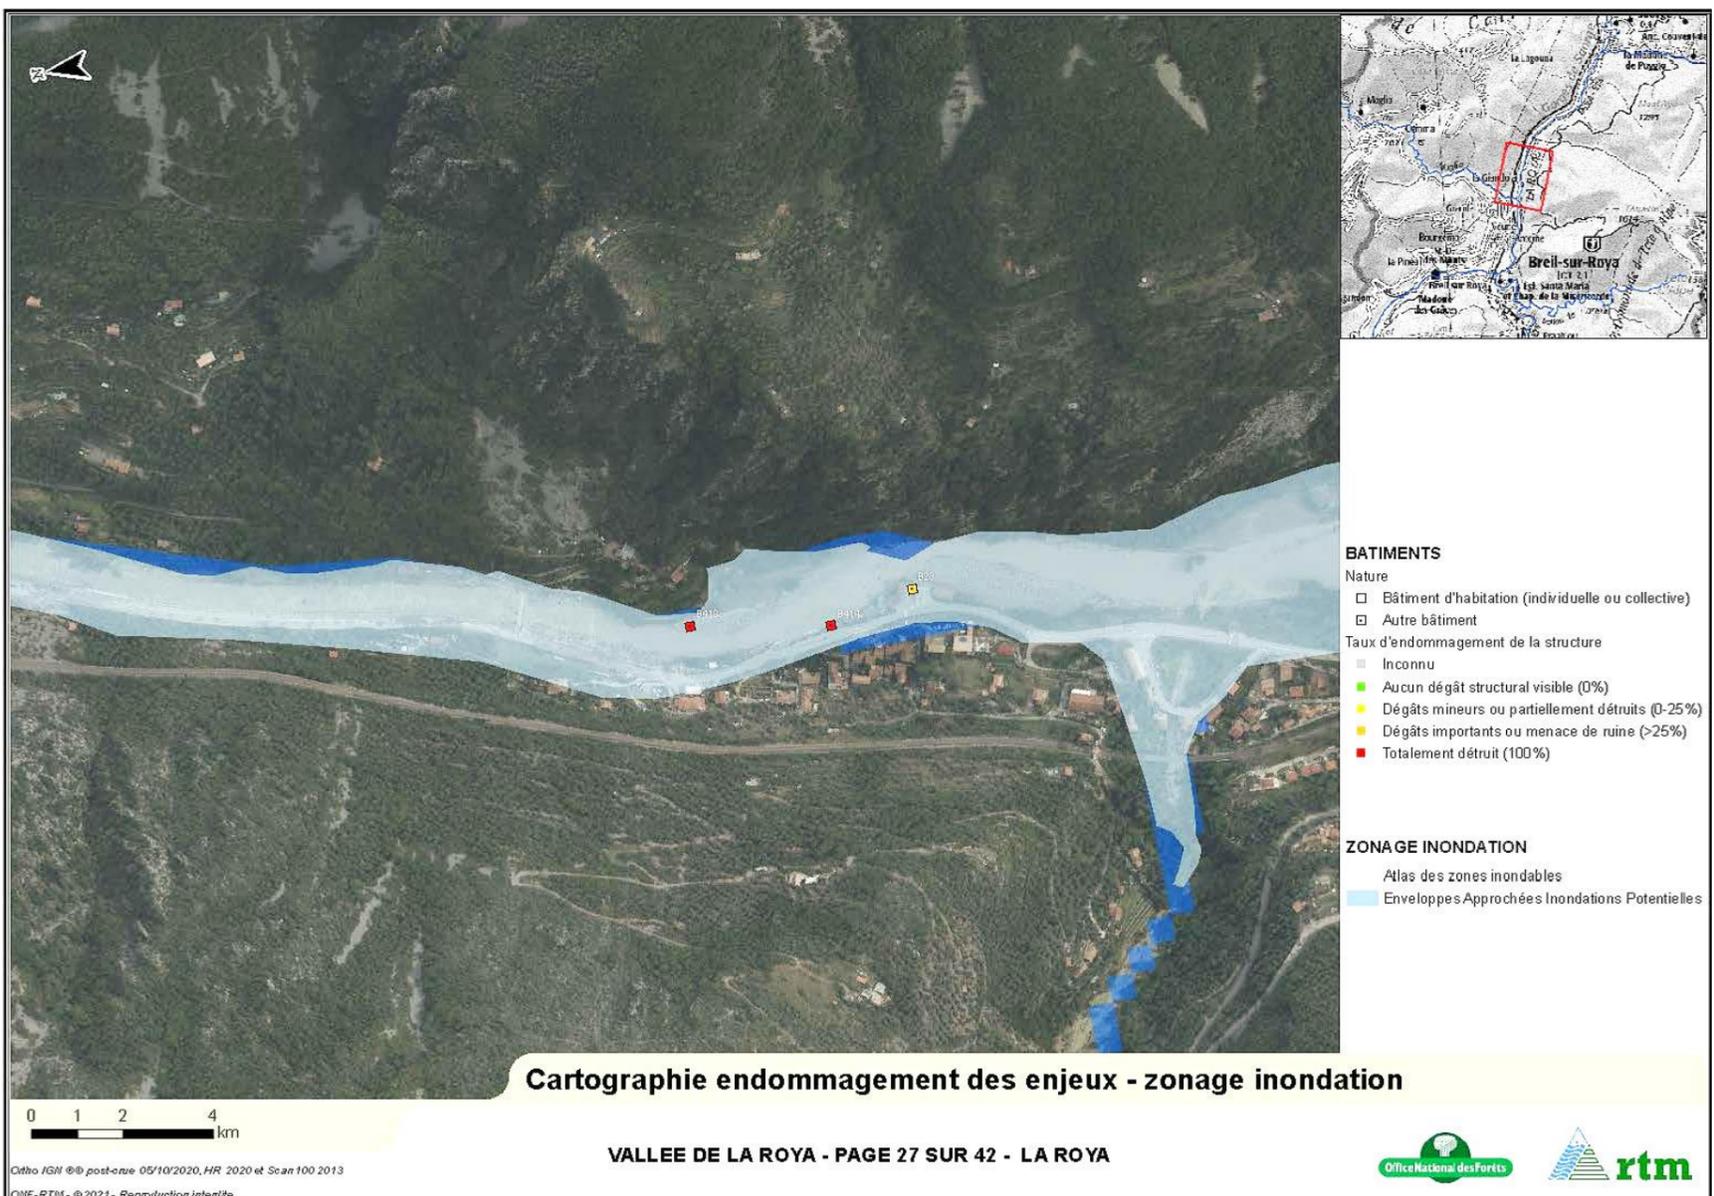
17 Endommagement des enjeux – zonage inondation

Source : rapport ONF-RTM – INRAE, février 2022.

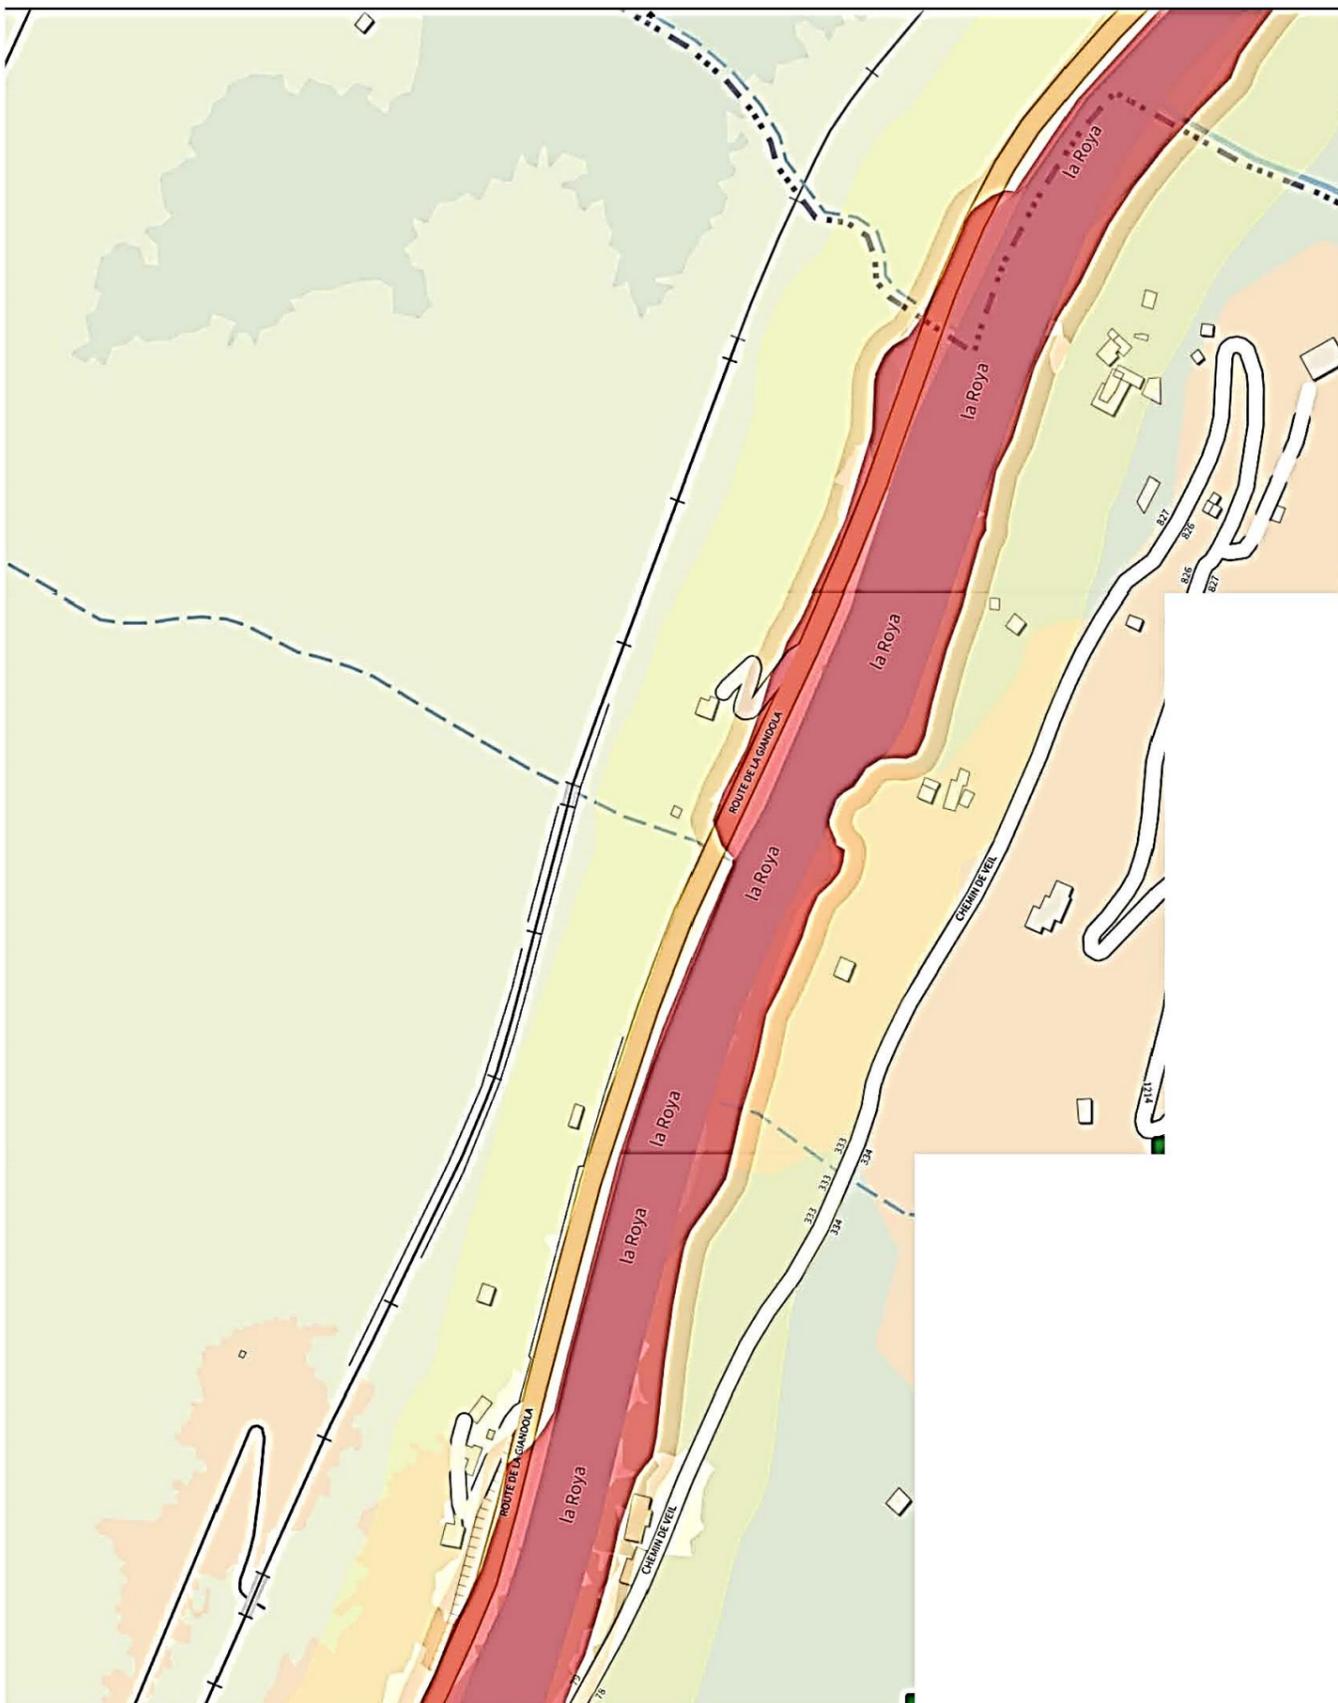
Le PAC considère trois niveaux d'exposition. Les deux premiers, *exposition directe* et *exposition rapprochée*, sont les plus formellement restrictifs.

Extrait du plan de zonage du PAC Royya, relatif au secteur Tana-Veil.

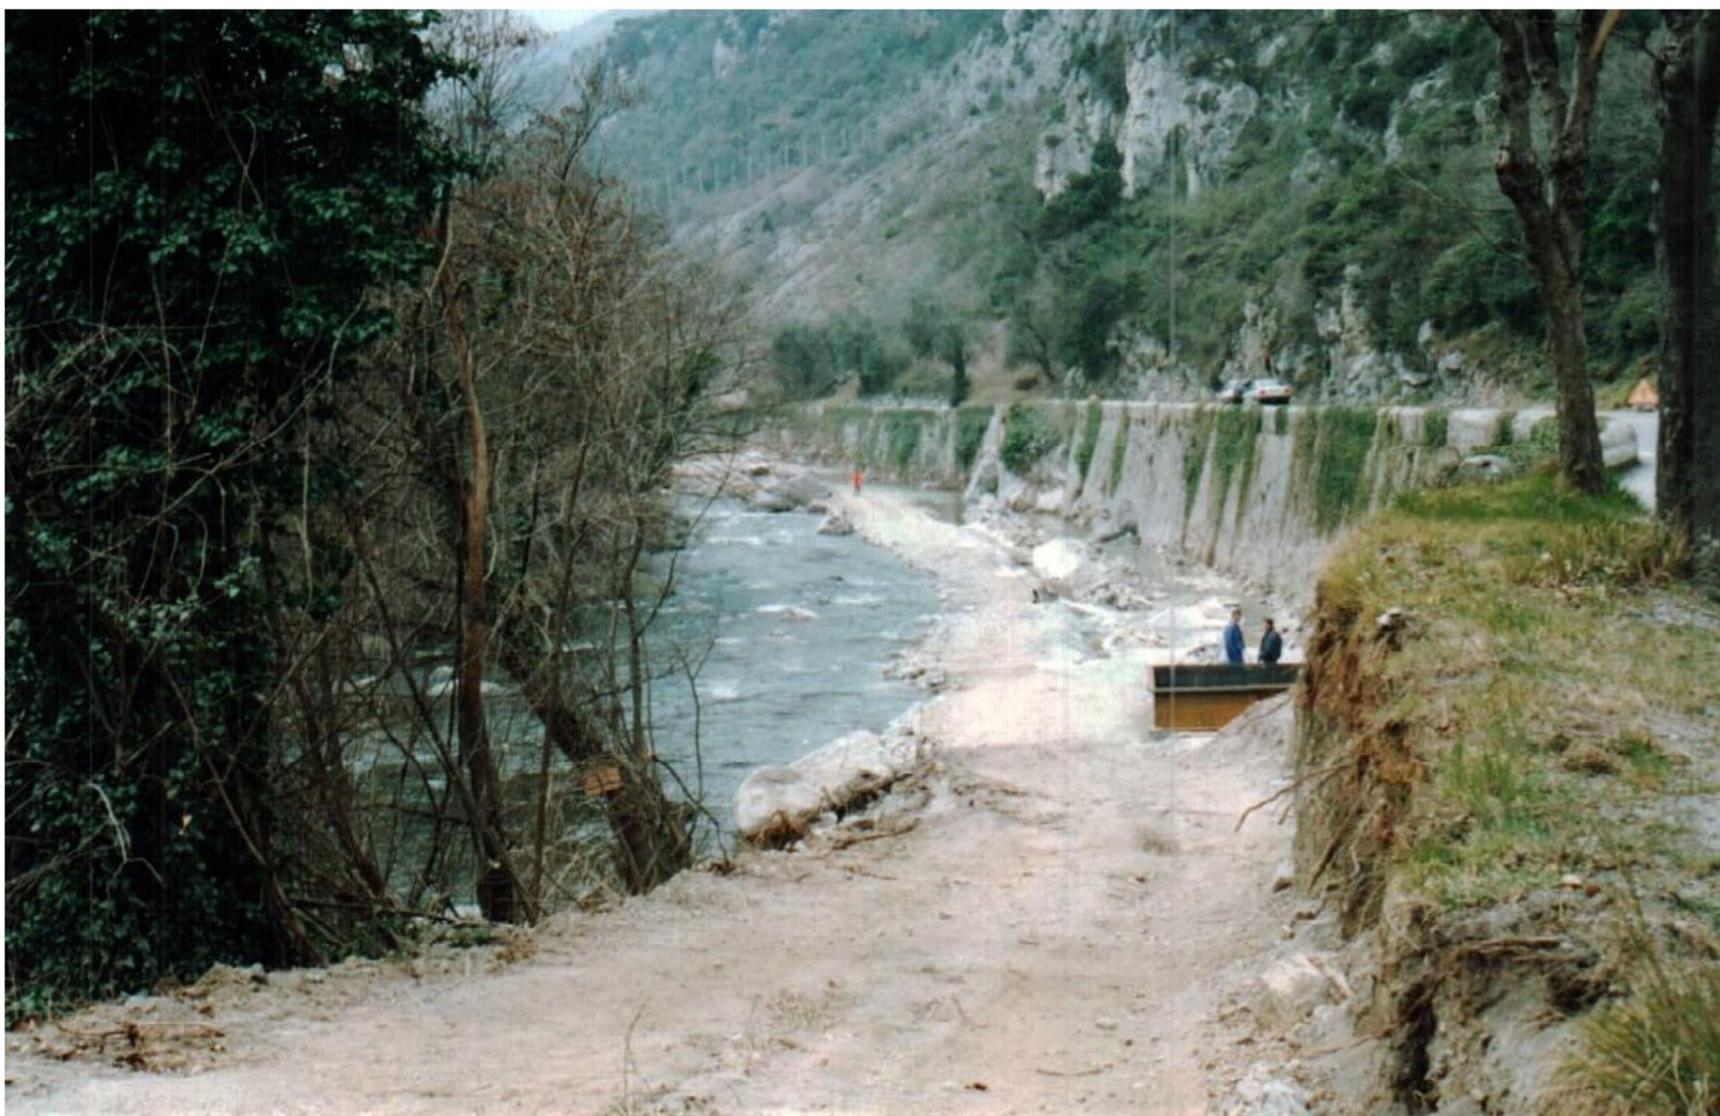
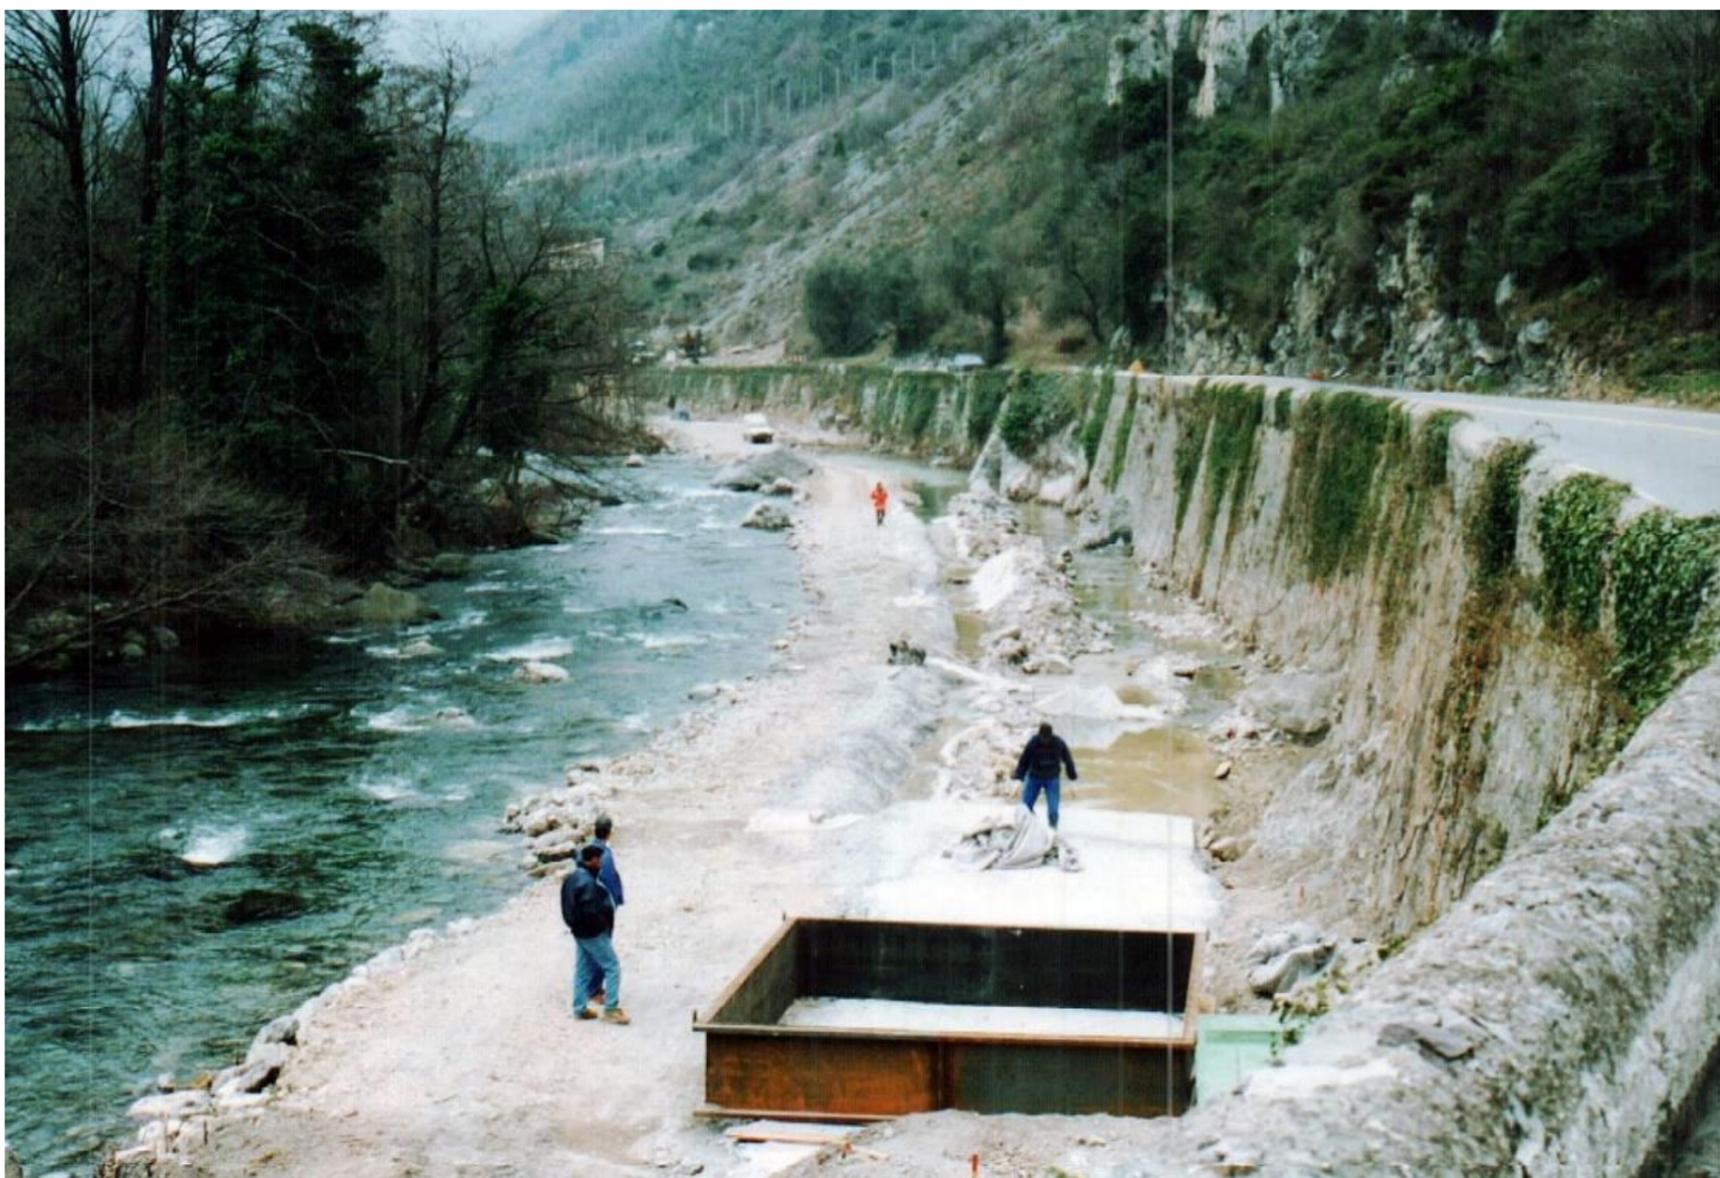
Vues du chantier d'élargissement de la RD 6204, en avril 1993, au stade de la création d'une plateforme de chantier en contrebas du mur de soutènement historique.

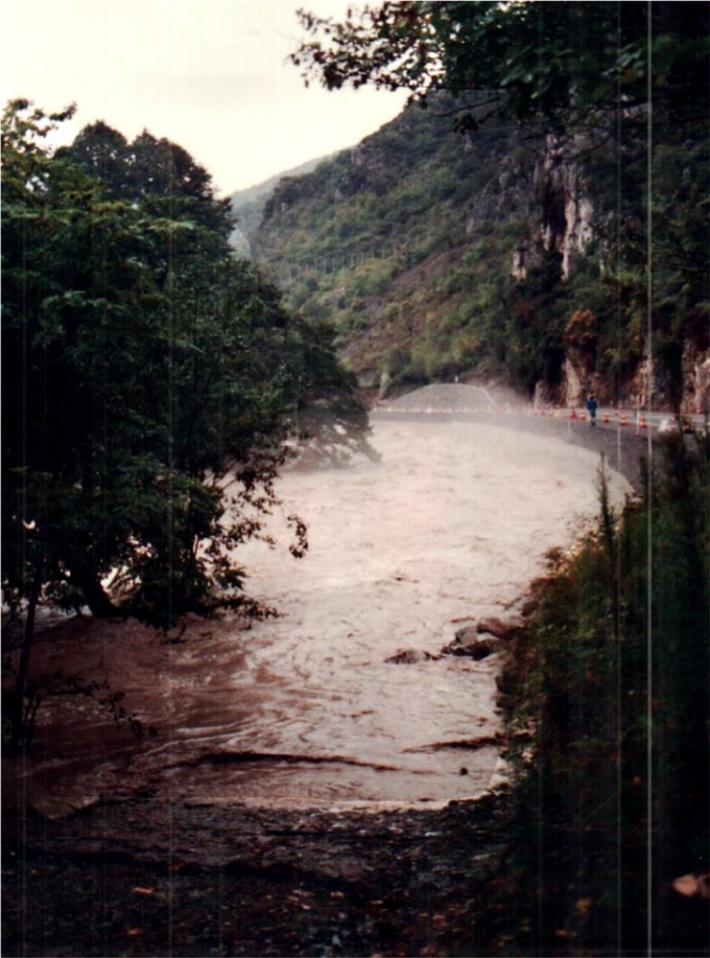
Vue prise le 13 septembre 1993, pendant une crue de la Roya.

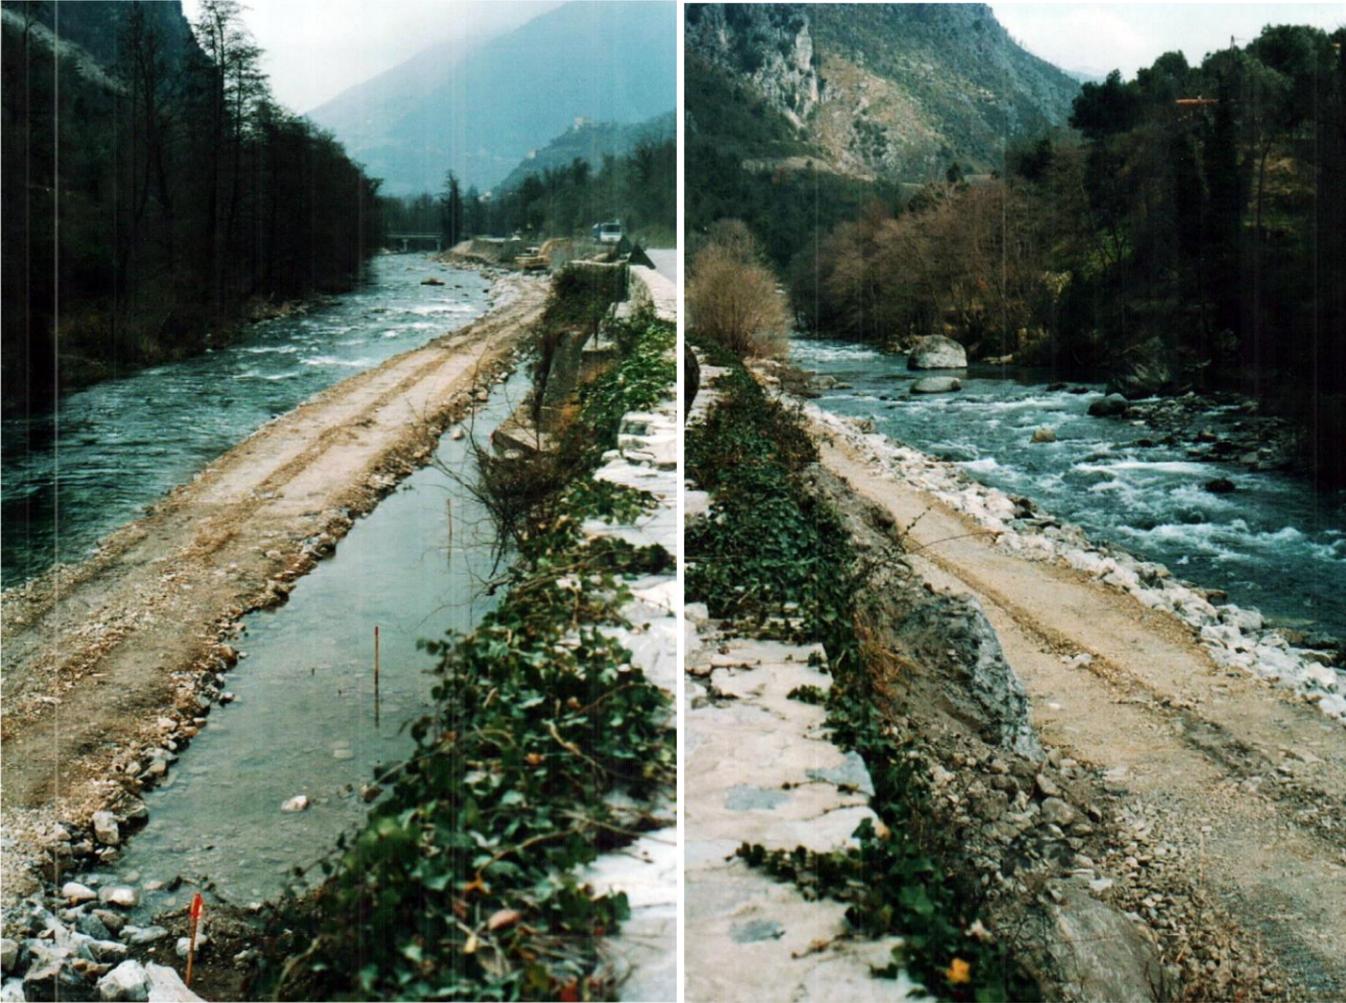
Vues N-S et S-N du chantier d'élargissement de la RD 6204, en avril 1993, au stade de la création d'une plateforme de chantier en contrebas du mur de soutènement historique.

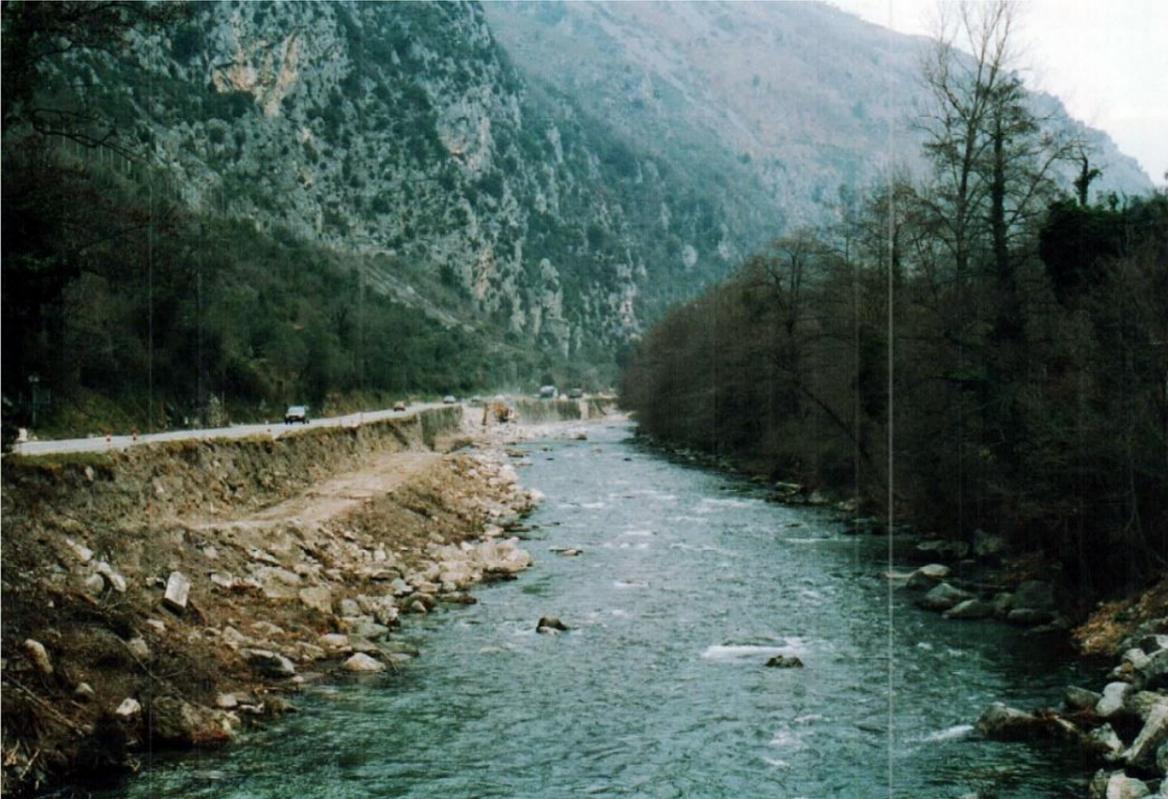
Amont du pont vu depuis le pont . Vue du chantier d'élargissement de la RD6204, en avril 1993, au stade de la création d'une plateforme de chantier en contrebas du mur de soutènement historique.

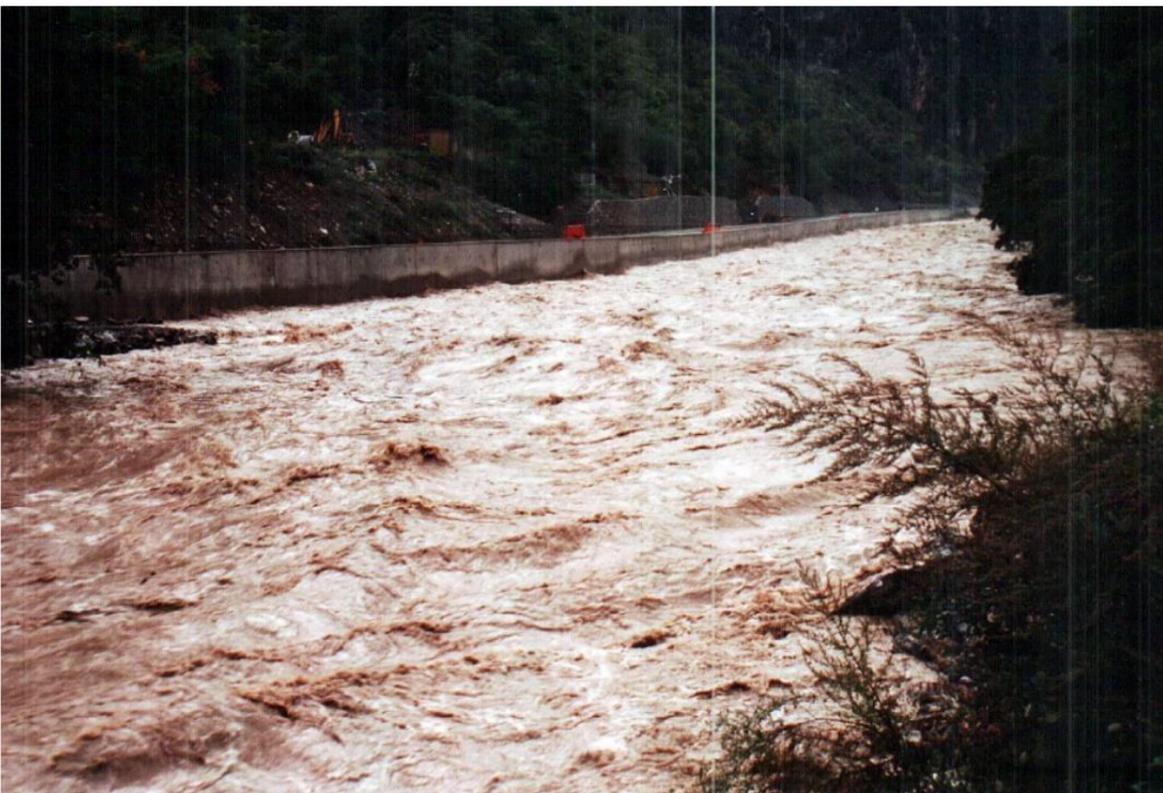
Amont du pont vu depuis le pont. Crue du 13 septembre 1993.

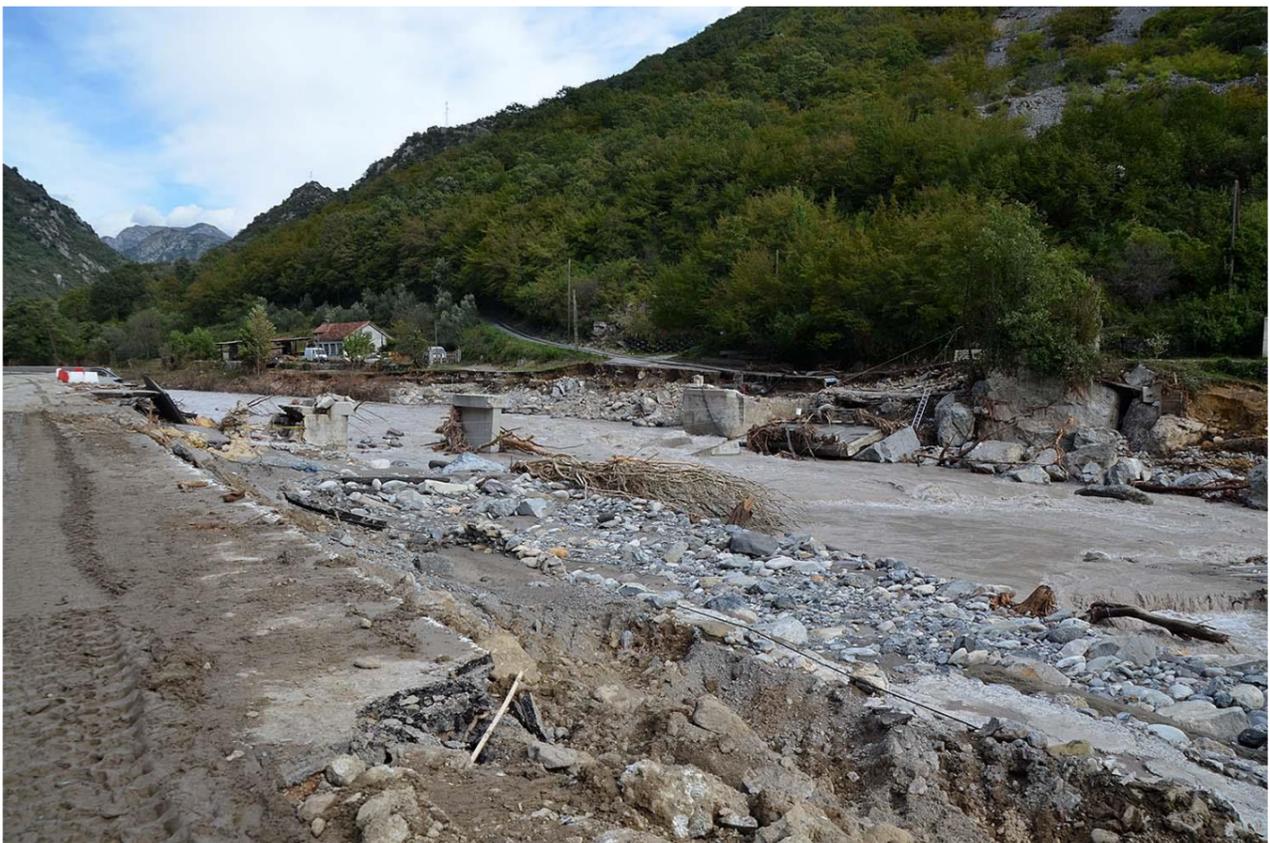
Oct 2020. Pont détruit par la tempête Alex.

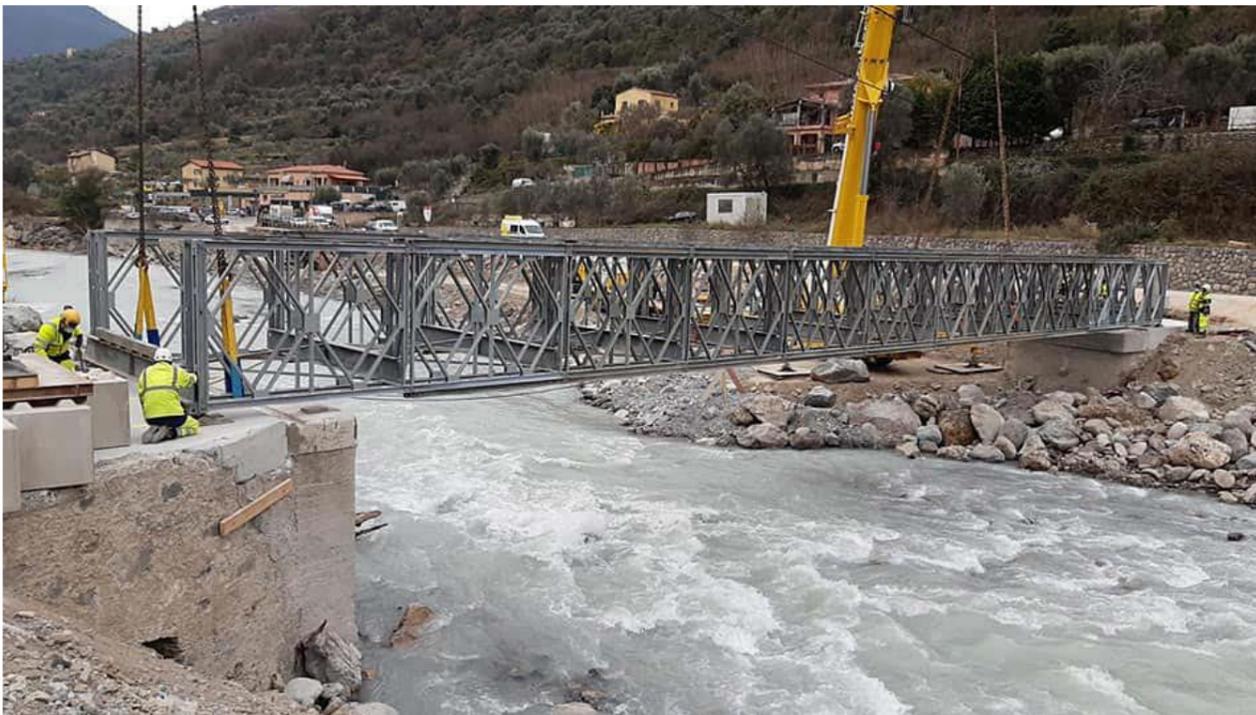
temporaire sans pile par le Conseil départemental.

(Mois) 2021. Mise en place d'un pont
